Lilldal 1:3

Källekärr 98

Uppdragsnummer	O25092
Besiktningsdatum	2025-07-30
Besiktningföretag	OBM Besiktning Väst AB
Besiktningförrättare	Roger Gustafsson
Närvarande	Säljare, mäklare
Giltig till och med	2026-07-30

Byggnadsbeskrivning
1,5-plans hus med kryppgrund

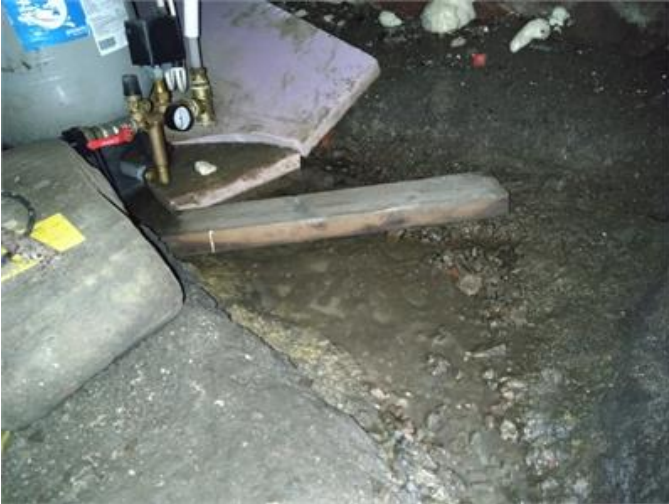
Krypgrund			X		Husets grundkonstruktion av uppbyggd på två krypgrunder och detta bedöms ur fuktsynpunkt som riskkonstruktioner. Vid stickprovsvis fuktkontroll uppmättes förhöjda fuktvärden och på marken i en av grunderna står vatten. Se kommentar/riskanalys samt bilagan kontroll av konstruktion.
2025-07-30					Ett dräneringsrör har monterats och grävts ner i del med stående vatten. Vid återbesöket noteras inget ståendes vatten i utrymmet.
Nedre plan					
Entréhall	X				Inget att notera.
Dusch/wc/tvätt		X			Avsaknad av kvalitetsdokument kan påverka hemförsäkringsbolagets bedömning vid en eventuell vattenskada. Rör genomföringar i golv medför risk för fukt att tränga ner i underliggande konstruktioner med skador som följd.
Kök	X				Inget att notera.
Veranda	X				Inget att notera.
Vardagsrum	X				Inget att notera.
Övre plan					
Allrum	X				Inget att notera.
Sovrum	X				Inget att notera.

Krypgrund: Huset är uppförd över torpar-/krypgrundsutrymme. Två krypgrunder är besiktigade men en grunddel är inte besiktigad då inte går att komma in i grunden. Utifrån erfarenhet betraktas kryp-/torpargrunder som riskkonstruktioner. På grund av förhöjd fuktstatus- dels orsakad av fuktvandring från marken och dels orsakad av uteluft som släpps in i grunden främst under den varma tiden av året – kan följdskador med negativ inverkan på såväl byggnaden som inomhusmiljön uppstå i utrymmet och angränsande konstruktioner (t.ex. överliggande bjälklag och uppreglad golvkonstruktion). Möjligheten finns att installera en för ändamålet avsedd krypgrundsavfuktare för att över tid säkerställa ett torrt klimat i grunden. Samtidigt rekommenderar vi också en fördjupad undersökning av grunder på övriga brister/skador. Se även bilagan kontroll av konstruktion.

Vatten på mark i grund två

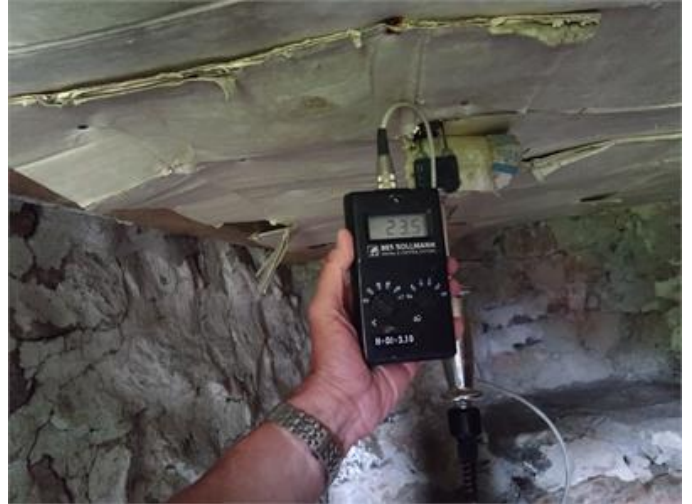
Fuktmätning i grund ett

Kritiskt gränsvärde för mikrobiell tillväxt (mögel/bakterier mm) är ca 17 % fuktkvot (FK) i trä och för rötsvampstillväxt ca 28 %.

Två stickprovsvisa fuktmätningar utfördes i besiktningbara grunder. Fuktkvoten i grund ett mättes till 23,5 % och grund två 24,4 % vilket är över det kritiska gränsvärdet för mikrobiell tillväxt.

Notera att stickprovsmässig undersökning är utförd med mätvärden över det kritiska gränsvärdet. För att säkert fastställa grundkonstruktionens kondition och fuktstatus måste en mer omfattande undersökning utföras.
