# Besiktningsprotokoll

Anticimex Försäkringsbesiktning i samarbete med Fastighetsbyrån

| Fastighetsadress:<br>Bryngels Väg 14 | |

| Besiktningsdatum:<br>2025-07-29 | Protokollnummer:<br>69124122 |

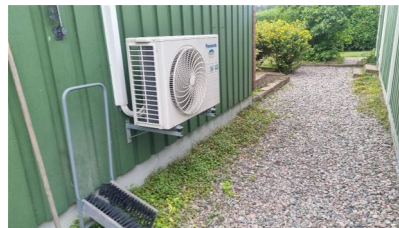
- Kondensvatten från luftvärmepumpens utedel leds inte bort från husgrunden.

Detta medför ökad risk för att vatten tränger in i anslutande konstruktioner, vilket i sin tur kan leda till fuktrelaterade skador. Observera att besiktning av byggnadens värmesystem eller värmepumpen inte har ingått i uppdraget.

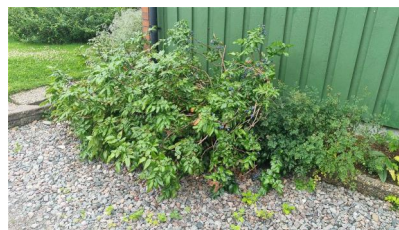
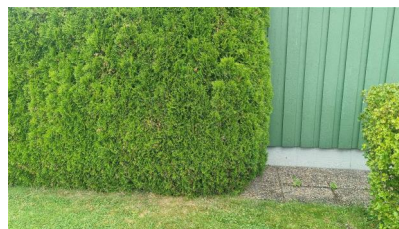
- Växter finns i anslutning till byggnaden.

När det finns rabatter och växter nära byggnaden finns risk att fukt stannar kvar i väggarna. Detta kan i sin tur orsaka invändiga fuktskador. Växternas rötter kan också skada grundmuren och sätta dräneringsledningen ur funktion.

Området närmast huset rekommenderas att vara fritt från växtlighet.

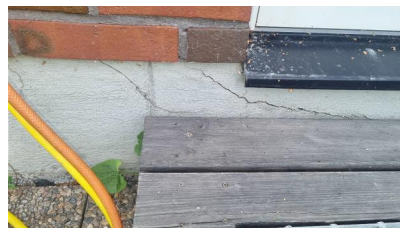
- Sprickor finns i sockel.

Dessa bedöms inte ha lett till bakomliggande skador.

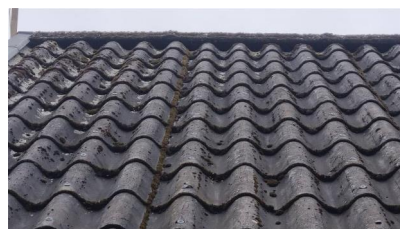
Yttertaket av eternit är äldre och mindre mosspåväxt finns. Taket är besiktat från mark.

Eternittak, plåtdetaljer och underlagstak har enligt vår bedömning en begränsad livslängd. Eftersom husets taktäckning är äldre har det ett minskat motstånd mot vatteninträngning. Detta i sin tur kan leda till fuktskador på träläkt och vidare ner i underliggande konstruktioner.

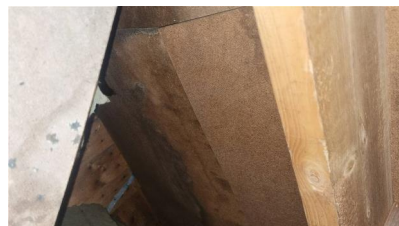
Underlagstaket har en lokal fuktfläkt vid rörgenomföring och kom till för flera år sedan och åtgärdades då. Årlig kontroll av detta rekommenderas dock för kontroll av förändringar. Se även lämnade upplysningar.

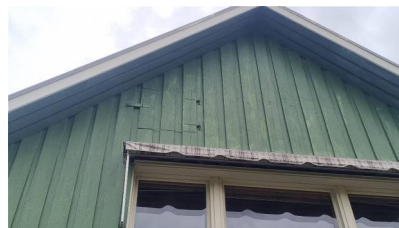
Vindsutrymmet kunde inte besiktas då säker transportväg till luckan saknas.

Max höjd för en ej väggfast stege är 4 meter.

Jag rekommenderar en kompletterande besiktning om en säker transportväg installeras.

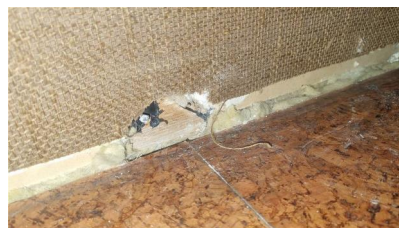
- Vid kontroll av konstruktion (provhål utfört i vardagsrum) uppmättes fuktvärden under kritisk nivå för mikrobiell tillväxt och normal lukt upplevdes.

Grundläggningen består av en betongplatta på mark utan underliggande isolering och med ytskikt dikt an betongen.

Det finns risk för mikrobiell tillväxt om den relativa fuktigheten (RF) i den omgivande luften är över 75 %. I furuvirke motsvarar det en fuktkvot (FK) på 17 %. Fuktkvoten uppmättes till 8 % i inner och ytterväggssyll.

Konstruktion och eventuella väggssyllar riskerar att drabbas av fuktskador på grund av naturlig fuktpåverkan om fuktskyddet är bristfälligt utfört alternativt saknas. Fuktvandring kan ske från marken genom betongen till organiskt material genom så kallad kapillärsugning och diffusion, vilket kan leda till skador med lukt av mikrobiell karaktär. Om väggssyllarna skulle vara tryckimpregnerade kan även en kemisk lukt förekomma.

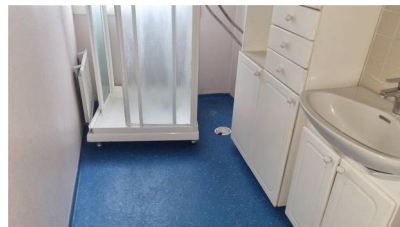
- Våtutrymmet har äldre yt-/tätskikt. Notera att fönstret är placerat i duschzon, dock så finns en duschkabin i utrymmet vilket lämpar sig bäst fram tills renovering.

Eftersom funktionen, som innebär att ytskiktet/tätskiktet ska vara vattentätt, kan vara nedsatt finns en ökad risk att vatten tränger igenom ytskiktet/tätskiktet med vattenskador i omkringliggande konstruktioner som följd.

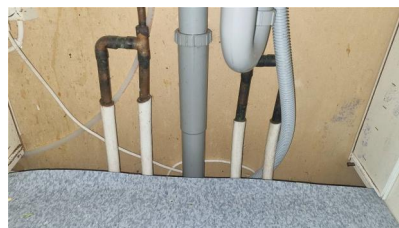
- Fuktskydd saknas i diskbänksskåp.

Utan fuktskydd är det svårt att upptäcka läckage från rörledningar. Vatten kan då tränga in i omkringliggande konstruktioner och orsaka fuktskador.

För att upptäcka eventuella läckage, installera ett fuktskydd.

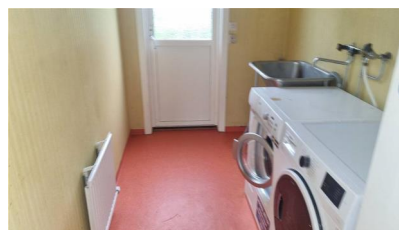
- Utrymmet har äldre yt-/tätskikt.

Eftersom funktionen, som innebär att ytskiktet/tätskiktet ska vara vattentätt, kan vara nedsatt finns en ökad risk att vatten tränger igenom ytskiktet/tätskiktet med vattenskador i omkringliggande konstruktioner som följd.

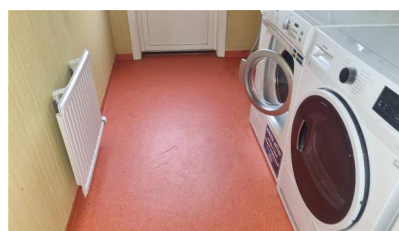
- Klämring i golvbrunn är lös. Byt golvbrunnen vid renovering.

Den lösa klämringen i golvbrunnen medför att vatten kan tränga ner i omkringliggande konstruktioner med fuktskador som följd. Detta kan i sin tur leda till mikrobiella skador (angrepp av mikroorganismer).

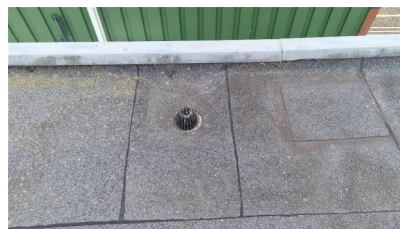
- Inbyggda stuprör.

Eftersom vatten från taket avleds med inbyggda/invändiga stuprör finns en ökad risk för fuktskador i omkringliggande konstruktioner. Vanliga orsaker till fuktskador är läckage i skarvar på stuprör eller igensatta takbrunnar.

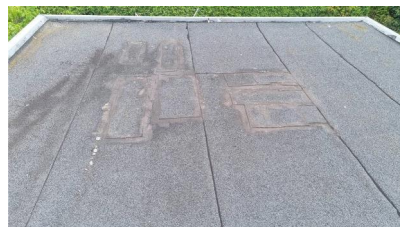
- Takpappen är äldre.

Tätskiktet på ett platt/låglutande tak har enligt vår bedömning en begränsad livslängd. Eftersom takpappen är äldre har det ett minskat motstånd mot vattengenomträngning. Detta i sin tur kan leda till att takkonstruktionen drabbas av fuktskador.

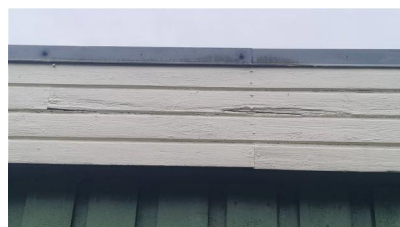
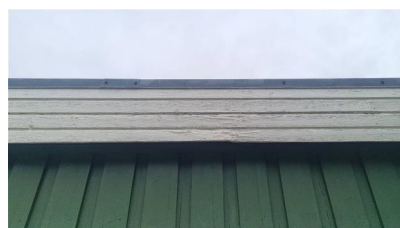
- Mindre rötskador finns på taksargen.

Dessa bedöms inte ha lett till bakomliggande skador.
