# Besiktningsprotokoll

Anticimex Försäkringsbesiktning i samarbete med Fastighetsbyrån

| Fastighetsadress:<br>Backgatan 1 | |

| Besiktningsdatum:<br>2025-06-30 | Protokollnummer:<br>69075935 |

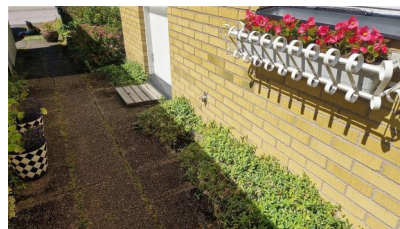
Området närmast huset rekommenderas vara fritt från växtlighet.

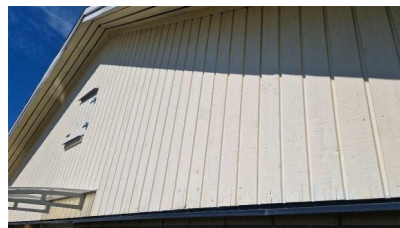
Torrspäckor finns i nedkant av fasadpanel på gavel mot garage, underhållsmålning rekommenderas.

Vindskivor i behov av tvätt/underhåll.

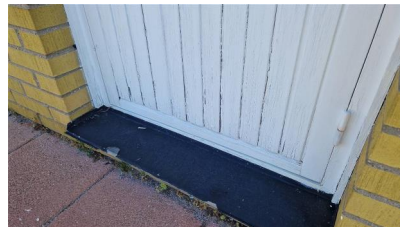
Altandörr mot framsidan är i behov av underhåll/renovering.

Större torrsprickor, inga rötskador noteras.

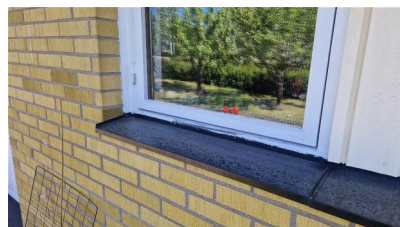
Isolerglas är äldre.

Befintliga fönster är äldre vilket betyder att tätningen mellan fönsterrutorna kan vara sämre. Detta kan leda till att missfärgning/imma kan uppstå mellan glasrutorna.

Trädetaljer runt fönster mot framsidan är i behov av målning/underhåll.

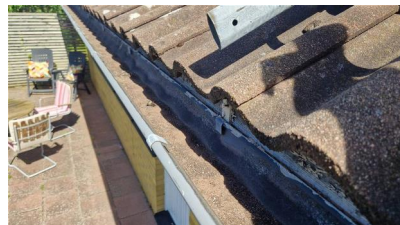
Sand från betongpannor finns i hängrännor. Rekommenderas att rensas bort.

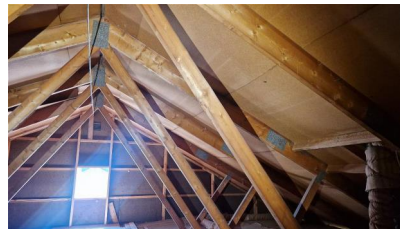
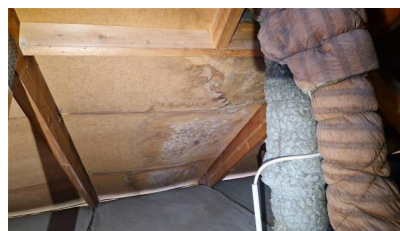
Underlagstaket består av behandlade masonitskivor.

Eftersom underlagstaket består av oljehärdad masonit utan yttre täckning av papp under takbeklädningen, finns risk vid ogynnsam väderlek att regnvatten/snö tränger in i skivskarvar med läckage på vindsutrymmet som följd. Med tiden kan även träfiberskivorna drabbas av fuktskador.

Fuktrosor och missfärgningar finns enligt förväntan runt genomföringar, främst under ventilationshuvn mot framsidan.

Konturerna kan med fördel markeras med tusch för att underlätta vid framtida kontroller och se om detta förändras över tid.

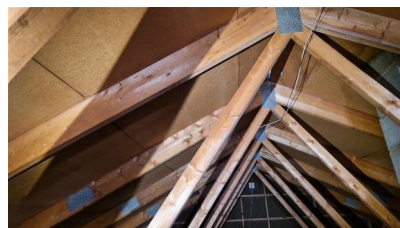
Vid kontroll av vinden uppmättes fuktvärden under kritisk fuktnivå för mikrobiell tillväxt.

Fuktkvoten i underlagstak/takbjälkar uppmättes till 8 %.

Risk för mikrobiell påväxt föreligger om fuktkvoten överstiger 17%.

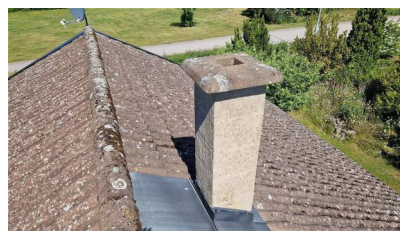
Skorstenen saknar väderskydd.

Väderskydd kan monteras för att skydda mot nederbörd som annars kan orsaka fuktskador och frostsprängning i skorstenen/ murstocken.

Vi rekommenderar att du kontaktar en plåtslagare för att ta reda på hur och om ett väderskydd ska monteras.

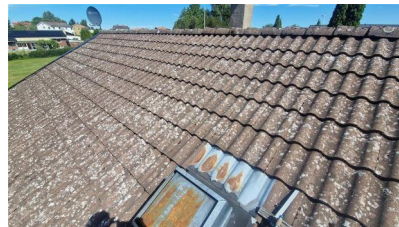
Takpannor och plåtdetaljer har enligt vår bedömning en begränsad livslängd.

Eftersom husets taktäckning är äldre har det ett minskat motstånd mot vatteninträngning. Detta i sin tur kan leda till fuktskador på träläkt och vidare ner i underliggande konstruktioner.

Plåt på ventilationskåpa har rostangrepp. Rekommenderas kontakt med plåtslagare för kontroll av rostig plåt.

Mossa på takpannor rekommenderas att tvättas bort.

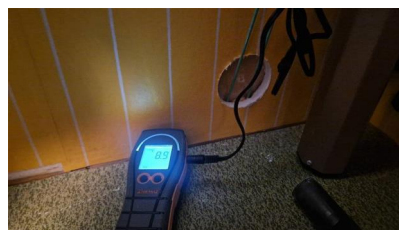
Vid kontroll av konstruktion uppmättes fuktvärden under kritisk nivå för mikrobiell tillväxt.

Grundläggningen består av en betongplatta på mark utan underliggande isolering och med ett flytande golvspånskiva på en cellplastisolering. Fuktkvoten uppmättes till 9 %.

Mätningen utfördes från förråd genom att jag borrade ett 73 mm doshål för att sedan borra ner två st 10mm hål i syllen för fuktmätning med stift.

Flytande golvkonstruktion och eventuella väggsyllar riskerar att drabbas av fuktskador på grund av naturlig fuktpåverkan om fuktskyddet är bristfälligt utfört alternativt saknas. Fuktvandring kan ske från marken genom betongen till organiskt material genom så kallad kapillärsugning och diffusion, vilket kan leda till skador med lukt av mikrobiell karaktär. Om väggsyllarna är tryckimpregnerade kan även en kemisk lukt förekomma.

Limmad plastmatta finns på betongplattan i duschrum och i tvättstuga.

På grund av naturlig fuktpåverkan från mark riskerar plastmattan att släppa från underlaget. Mattan och limmet kan också avge en kemisk lukt som sprids till boendemiljön.

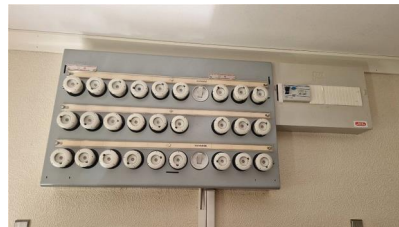
Jordfelsbrytare finns installerad vid elcentralen.

Gruppförteckning finns, rekommenderas att monteras intill proppskåp.

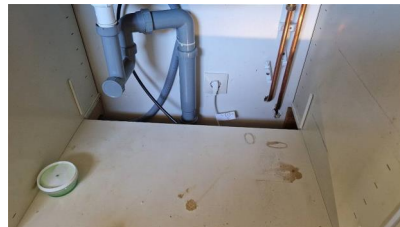
Fuktskydd saknas i diskbänkskåp och under kyl/frys.

Utan fuktskydd är det svårt att upptäcka läckage från rörledningar. Vatten kan då tränga in i omkringliggande konstruktioner och orsaka fuktskador.

För att upptäcka eventuella läckage, installera ett fuktskydd.

Ett vattenlarm kan med fördel monteras i botten av diskbänkskåpet för att tidigt upptäcka eventuella läckage.

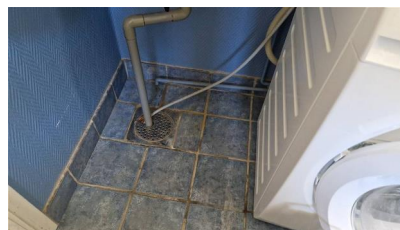
Våutrymmet har äldre yt-/tätskikt.

Klinker har lagts direkt på äldre plastmatta, tätskikt och golvbrunn är original från byggåret. Golvbrunnen är placerad för nära vägg.

Eftersom funktionen, som innebär att ytskiktet/tätskiktet ska vara vattentätt, kan vara nedsatt finns en ökad risk att vatten tränger igenom ytskiktet/tätskiktet med vattenskador i omkringliggande konstruktioner som följd.

Don saknas vid frånluftsventilationen. Det rekommenderas att montera ett don för att säkerställa korrekt ventilation.

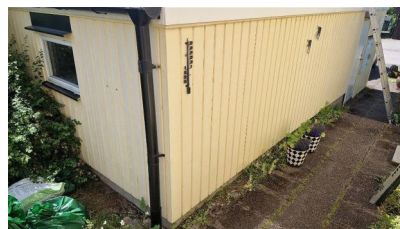
Marknivån ligger högt i förhållande till golvnivån i garagets bakre del.

Detta medför en ökad fuktbelastning mot konstruktionen och innebär en risk för fuktskador i bakomliggande byggnadsdelar.

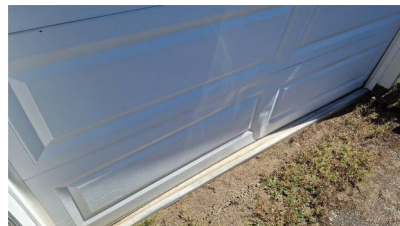
Garageporten har en skada till följd av yttre påverkan, men bedöms trots detta vara funktionsduglig.

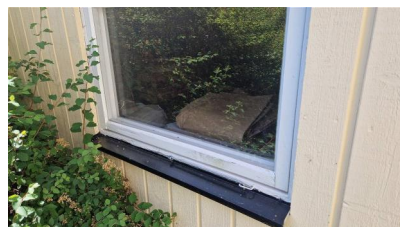
Trädetaljer runt fönster är i behov av målning/underhåll.

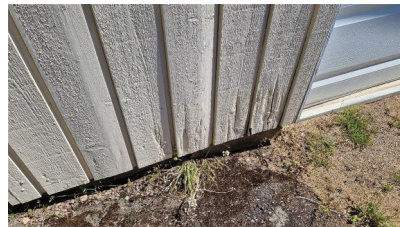
Fasadpanelen är rötskadad i nedkant till vänster om garageporten. Det rekommenderas att byta ut den skadade panelen.

Torrspäckor finns i nedkant av fasadpanelen på långsidan mot grannen. Underhållsmålning rekommenderas för att säkerställa fortsatt skydd mot fukt.

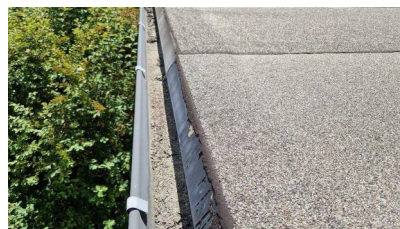
Sand från papptak finns i hängränna. Rekommenderas att rensa bort för bättre avrinning.

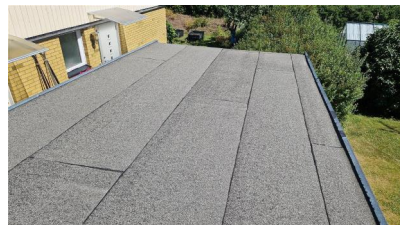
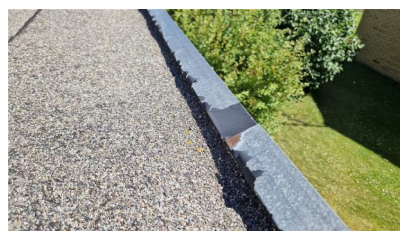
Färgsläpp och mindre rostangrepp har noterats på plåtarna runt taksargen. Rekommenderas att en plåtslagare kontaktas för kontroll och eventuella åtgärder.

En mindre sänka noteras precis vid takfoten, där en mindre mängd vatten sannolikt blir stående vid regn.
