**Fastighetsuppgifter**

Tjuvkil 1:204

Matskärsvägen 12 b

## Bilaga 1 för kontroll av valda konstruktioner

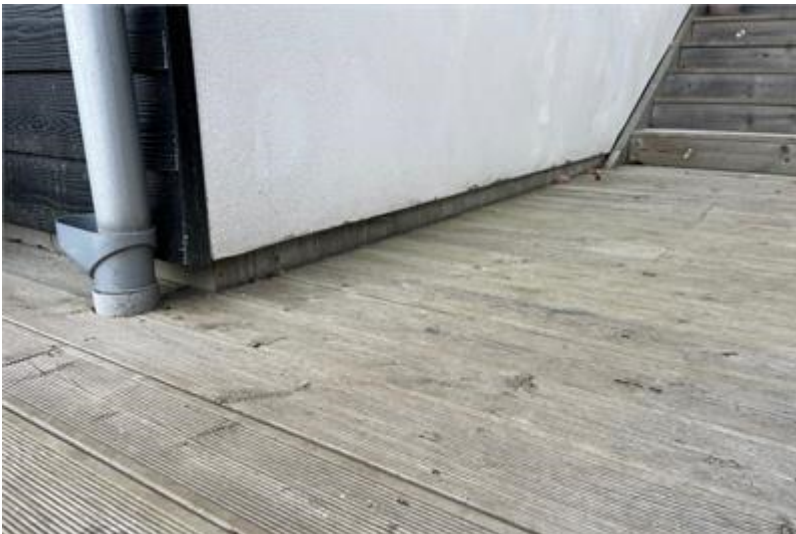
| Konstruktionsuppbyggnad | Betongplatta på mark med underliggande isolering samt vattenburen golvvärme |

Husets grundkonstruktion består av betongplatta på mark med underliggande isolering samt vattenburen golvvärme, aktuell grundkonstruktion är idag ej någon uttalad riskkonstruktion och därför har ej riktad provhålstagning med efterföljande fuktkvotsmätningar utförts.

När underliggande termisk isolering finns skall betongplattan inte att utsättas av fuktpåverkan från angränsande mark.
