# Besiktningsprotokoll

Anticimex Försäkringsbesiktning i samarbete med Fastighetsbyrån

| Fastighetsadress:<br>Rönnvägen 26 | |

| Besiktningsdatum:<br>2025-06-17 | Protokollnummer:<br>69075651 |

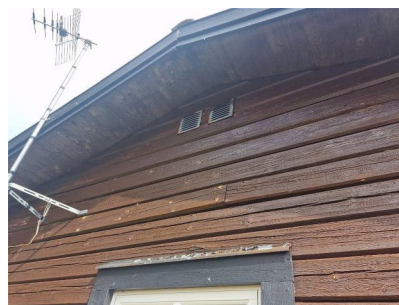
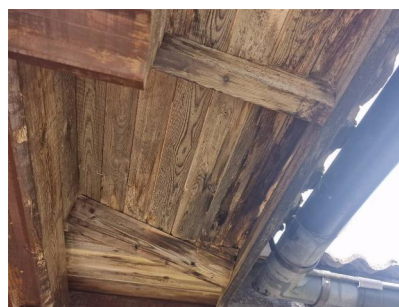
Brister finns på fasadpanelen/ timmer. Gavel har brister och lokalt finns rötskador speciellt vid takfot och på vissa stolpar.

Rötskador/ brister i fasaden är ett tecken på bristande fuktskydd/hög fuktpåverkan, som även kan leda till fuktrelaterade skador i bakomliggande konstruktioner.

Vi rekommenderar en fördjupad undersökning för att bedöma orsak och omfattning.

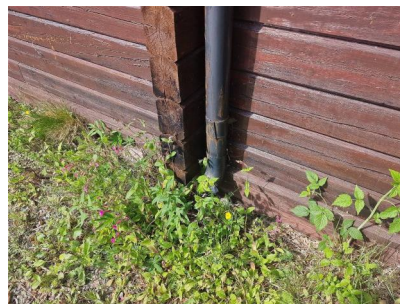
Stuprör är bristfälligt anslutet till markledning.  
Skräp förekommer i rännor.

Stuprör som avslutas intill huset (ovan mark) kan medföra en ökad fuktbelastning på grundmur/sockel som i sin tur kan leda till fuktrelaterade skador.

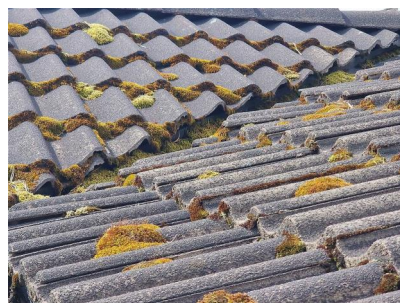
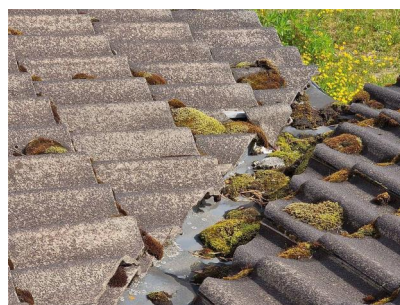
Yttertaket är äldre och brister/skador finns, speciellt ränn-dalar och mot takfot.

En vidare bedömning bör göras för att se om skador finns och eventuell omfattning. Taket kan med fördel göras om och i samband med takrenoveringen bör angränsande konstruktioner kontrolleras för att upptäcka eventuella följdskador.

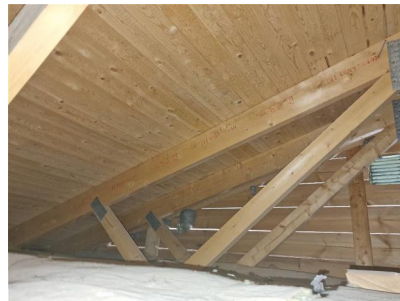
Vid kontroll av vinden uppmättes fuktvärden under kritisk fuktnivå för mikrobiell tillväxt och en normal lukt upplevdes. Fuktkvoten i underlagstak/takbjälkar uppmättes vid besiktningstillfället till ca 9 %.

Risk för mikrobiell tillväxt föreligger om den relativa fuktigheten (RF) i den omgivande luften är över 75% vilket i furuvirke motsvarar en fuktkvot (FK) på 17%.

Fuktfläckar mot takfot, se utvändigt om tak.

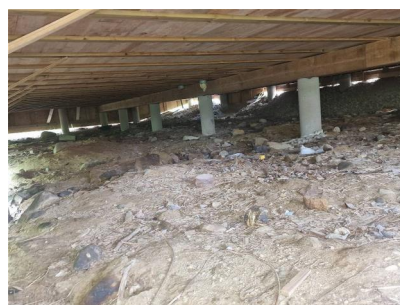
Vid kontroll av konstruktionen i krypgrund uppmättes fuktvärden under kritisk fuktnivå för mikrobiell tillväxt och normal lukt upplevdes.

Träbjälklag med trossbottenbrädor. Skräp förekommer på mark och plast saknas.

Golvbjälklaget ovan den uteluftsventilerade krypgrunden riskerar att drabbas av fuktskador på grund av naturlig fuktpåverkan. Detta kan i sin tur leda till mikrobiella skador (angrepp av mikroorganismer) som kan leda till att mikrobiell lukt sprids till boendemiljön.

Fuktkvoten uppmättes till 11 %.

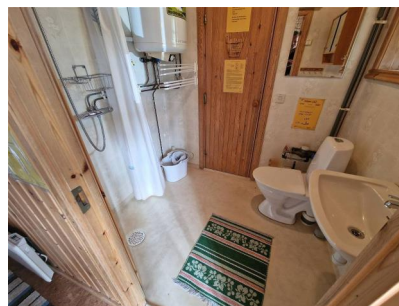
Våutrymmet har äldre yt-/tätskikt med plastmatta på golv och vägg.  
Otätheter kan noteras på beklädnad.

Eftersom funktionen, som innebär att ytskiktet/tätskiktet ska vara vattentätt, kan vara nedsatt finns en ökad risk att vatten tränger igenom ytskiktet/tätskiktet med vattenskador i omkringliggande konstruktioner som följd.

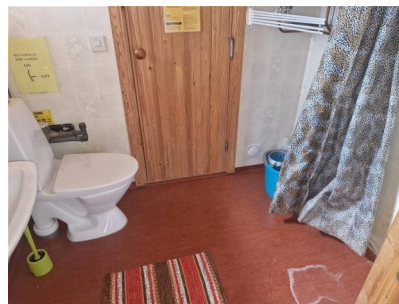
Våtutrymmet har äldre yt-/tätskikt med plastmatta på golv och vägg. Otätheter kan noteras på beklädnaden.

Eftersom funktionen, som innebär att ytskiktet/tätskiktet ska vara vattentätt, kan vara nedsatt finns en ökad risk att vatten tränger igenom ytskiktet/tätskiktet med vattenskador i omkringliggande konstruktioner som följd.
