# Besiktningsprotokoll

Anticimex Försäkringsbesiktning i samarbete med Fastighetsbyrån

| Fastighetsbeteckning:<br>Bankiren 9 | |

| Besiktningsdatum:<br>2025-07-24 | Protokollnummer:<br>69157150 |

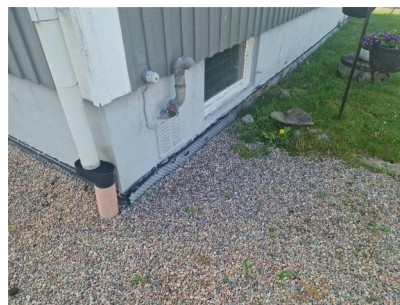
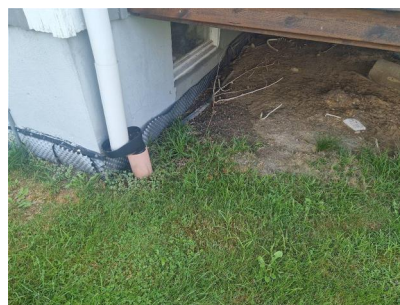
#### Utvändigt / Markförhållanden

Utvändigt fuktskydd ligger oskyddat ovan mark.

Risk finns att det utvändiga fuktskyddet skadas och funktionen försämras.

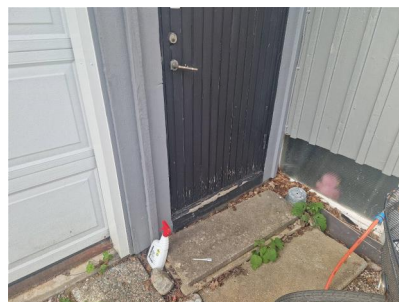
### Utvändigt / Dörrar

Dörr är i behov av målning/underhåll.

Dörrar där målningsbehov finns riskerar att få fukt- och rötskador på grund av sämre vattenavvisande förmåga.

För att öka livslängden på dörr rekommenderas målning och underhåll.

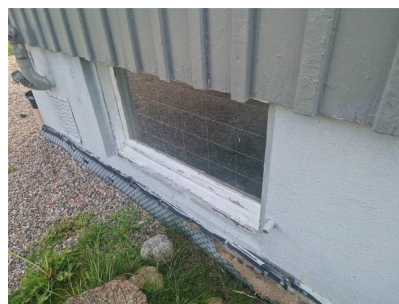
### Utvändigt / Fönster

Fönster är i behov av målning/underhåll.

Fönsterbågar och fönsterkarmar där målningsbehov finns riskerar att få fukt- och rötskador på grund av sämre vattenavvisande förmåga.

För att öka livslängden på fönster rekommenderas målning och underhåll.

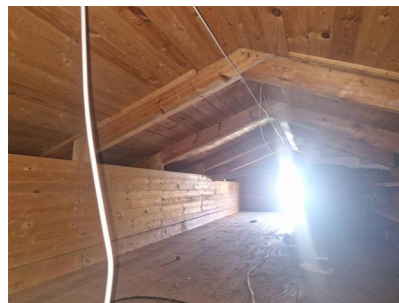
### Utvändigt / Vind

Vid kontroll av vinden uppmättes fuktvärden under kritisk fuktnivå för mikrobiell tillväxt och en normal lukt upplevdes. Fuktkvoten i underlagstak/takbjälkar uppmättes till 9 %.

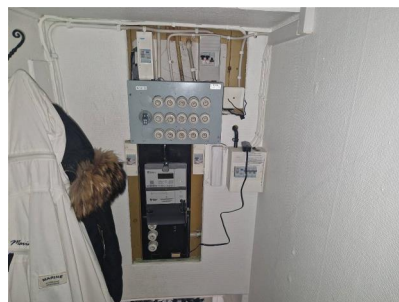
### Källarplan / Trappa

Gruppförteckning över elcentralen saknas.  
- Jordfelsbrytare finns installerad.

"Gruppförteckning" är en lista som ska vara placerad vid elcentralen. Den visar vilka säkringar som är anslutna till vilka armaturer, vägguttag och apparater. Den är också till för att underlätta vid felsökning och elarbeten.

Kontakta en elektriker för att upprätta en gruppförteckning som placeras i närheten av elcentralen.

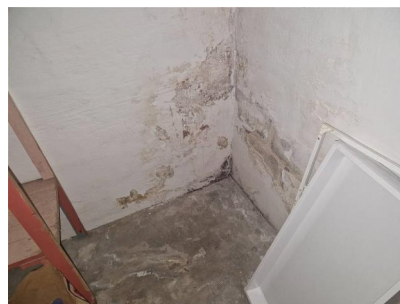
### Källarplan / Matkällare

Puts- och färgsläpp finns lokalt källarvägg.  
- läs lämnade upplysningar.

Dräneringen runt hela huset är nytt och även senare uppgrävt lokalt vid skadan och inga brister förekommer.  
Ibland är vattentrycket så högt under plattan så ny dränering inte till 100 % hjälper. Min bedömning är att detta går att leva med.  
Men andra lösningar finns som pumpbrunn.  
Ring besiktningsman för mer information.
