# Besiktningsprotokoll

Anticimex Försäkringsbesiktning i samarbete med Fastighetsbyrån

| Fastighetsbeteckning:<br>Märsön 3:234 | |

| Besiktningsdatum:<br>2025-07-08 | Protokollnummer:<br>69114797 |

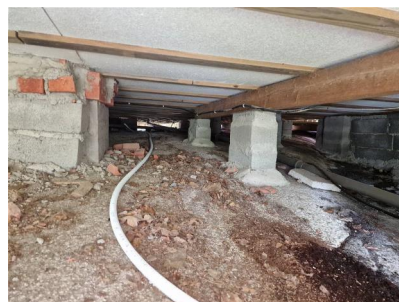
Vid kontroll av konstruktionen i krypgrund uppmättes fuktvärden under kritisk fuktnivå för mikrobiell tillväxt och normal lukt upplevdes.

Golvbjälklaget ovan den uteluftsventilerade grunden riskerar att drabbas av fuktskador på grund av naturlig fuktpåverkan. Detta kan i sin tur leda till mikrobiella skador (angrepp av mikroorganismer) som kan leda till att mikrobiell lukt sprids till boendemiljön.

Fuktkvoten uppmättes till 14 % i syllar/reglar.

Det finns risk för mikrobiell tillväxt om den relativa fuktigheten (RF) i den omgivande luften är över 75 %. I furuvirke motsvarar det en fuktkvot (FK) på 17 %.

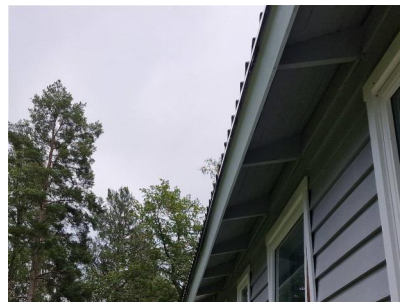
Hängränna saknas på baksidan.

När hängrännor saknas utsätts fasad och grund för ökad fuktbelastning, vilket i sin tur kan leda till fuktskador i bakomliggande konstruktioner.

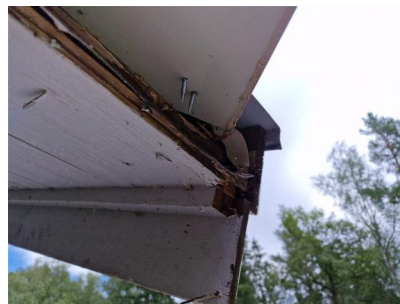
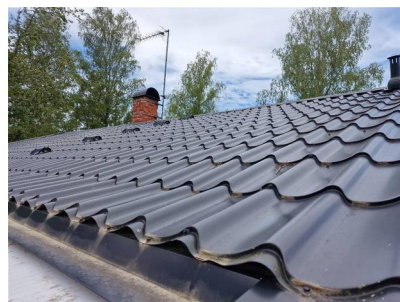
Mindre rötskador på takfot vid entrésidan.  
Övrigt inget att notera.  
Taket besiktigat via stege och marken.

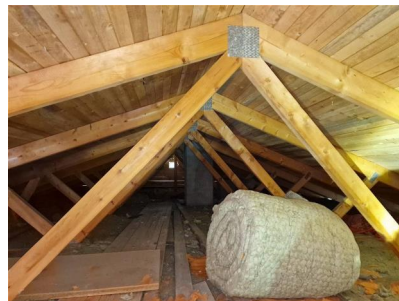
Vid kontroll av vinden uppmättes fuktvärden under kritisk fuktnivå för mikrobiell tillväxt och en normal lukt upplevdes. Fuktkvoten i underlagstak/takbjälkar uppmättes till 9 %.

Det finns risk för mikrobiell tillväxt om den relativa fuktigheten (RF) i den omgivande luften är över 75 %. I furuvirke motsvarar det en fuktkvot (FK) på 17 %.

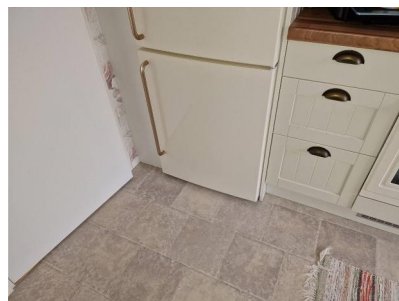
Fuktskydd saknas under vitvaror.

Utan fuktskydd är det svårt att upptäcka läckage. Vatten kan då tränga in i omkringliggande konstruktioner och orsaka fuktskador.

För att upptäcka eventuella läckage, installera ett fuktskydd.

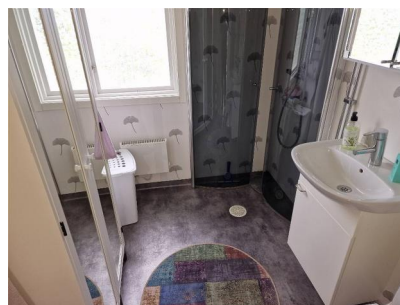
Fuktindikering i utrymmet gav inga förhöjda fuktindikationer.
