Åsarne-Österåsen 2:128

Skansmovägen 8

## Bilder och beskrivningar

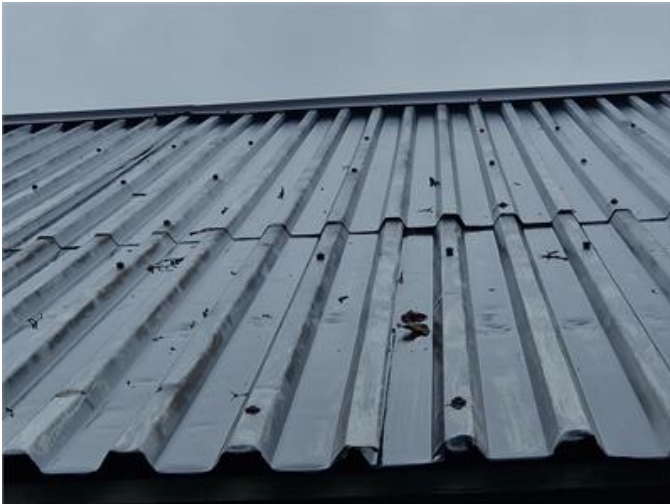
| Besiktningsresultat | | | | | |
|---|---|---|---|---|---|
| Tak | | | X | | Taket har äldre standard och takpappen och infästningars tekniska livslängd anses vara passerad, se även info på protokollets näst sista sida Pos. 2. Infästningar kryper. Omslag av plåt saknas på en murstock. |

Tak, infästningar kryper.

Yttertakets tekniska livslängd anses vara passerad, underhållsbehov avseende takpapp och läkt föreligger därför. Se även info på protokollets näst sista sida, pos. 2.

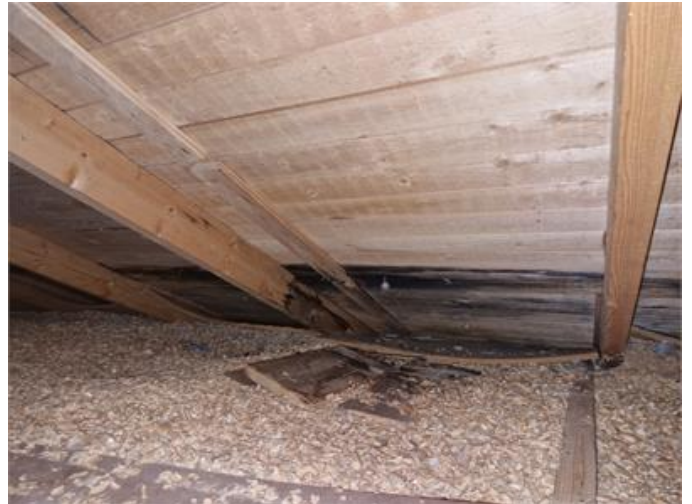
| Besiktningsresultat | | | | | |
|---|---|---|---|---|---|
| Vind | | | X | | Läckage i yttertak förekommer vid infästningar. Mikrobiell påväxt förekommer på underlagstakets undersida, se kommentar/riskanalys. |

Inläckage noteras genom underlagstak.

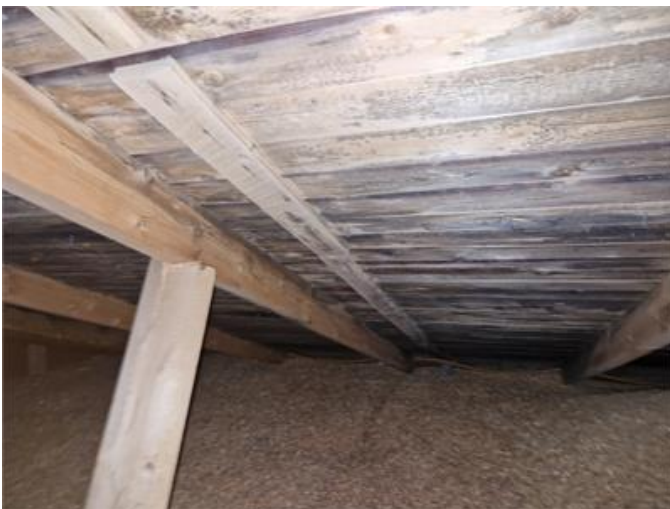
Mikrobiell påväxt förekommer på yttertakets insida i begränsad omfattning. Det kan ej bedömas om detta är ett pågående problem eller av äldre ursprung. Yttertakets insida bör därför kontrolleras regelbundet, se även info på protokollets näst sista sida, pos. 3.

Mikrobiell påväxt/konvektions skador noteras ovan dusch/sovrums.

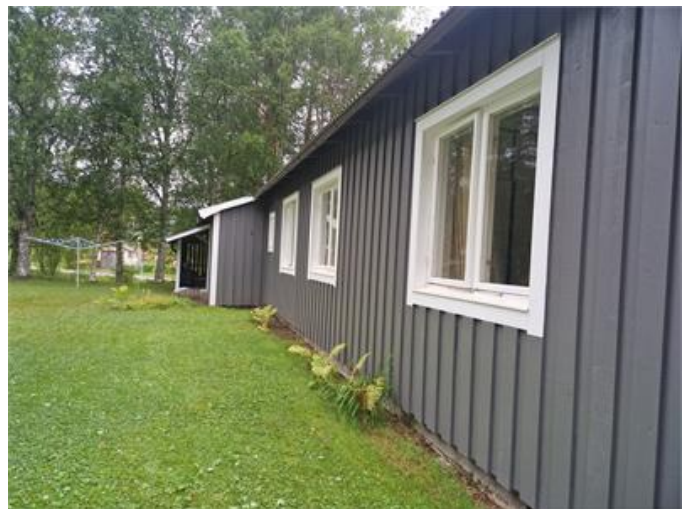
| Besiktningsresultat | | | | | |
|---|---|---|---|---|---|
| Fönster | | X | | | Enstaka fönster är sprucket. |

Fasad och fönster.

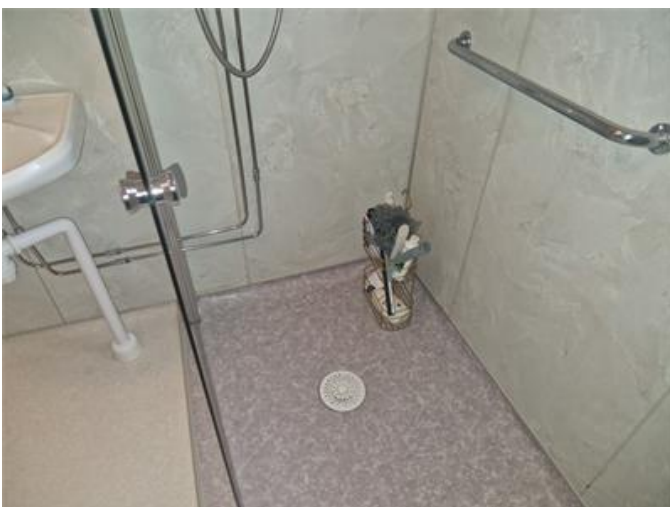
| Besiktningsresultat | | | | | |
|---|---|---|---|---|---|
| Dusch | | X | | | Golvbrunn och plastmatta i duschzon är uppdaterad, Väggbeklädnad av våtrumsskivor och övrig golvyta är av äldre snitt, duschkabin lämpar sig fram tills renovering sker. |
| | | X | | | Utrymmet har äldre standard och den tekniska livslängden är passerad, kommande renoveringsbehov. |

Våtrum med träfiberbaserade våtrumsskivor, Duschkabin lämpar sig fram tills renovering sker.

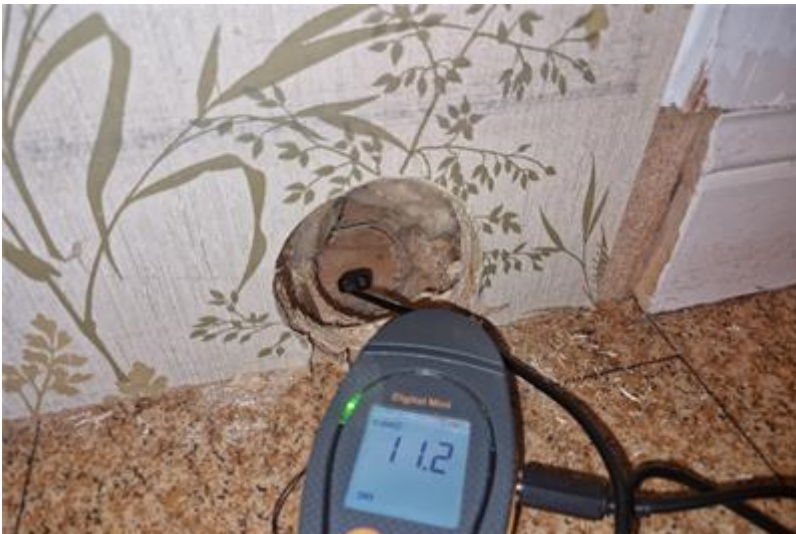
Det kritiska gränsvärdet för mikrobiell tillväxt brukar anges till ca 15-17% fuktkvot (FK). Vid kontroll av konstruktionen uppmättes fuktvärden under kritisk gräns för mikrobielltillväxt och normal lukt upplevdes. Fuktkvoten uppmättes till 11-12% i regel mot betong.
