# Besiktningsprotokoll

Anticimex Försäkringsbesiktning i samarbete med Fastighetsbyrån

| Fastighetsbeteckning:<br>Lungre 1:15 | |

| Besiktningsdatum:<br>2025-07-31 | Protokollnummer:<br>69134124 |

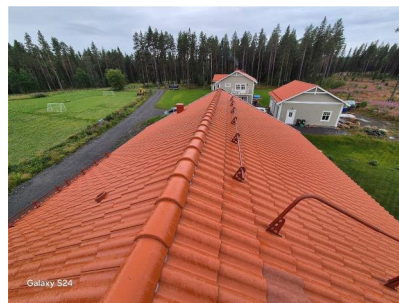
Inget att notera.  
Kontrollerat från taklucka och från marken.

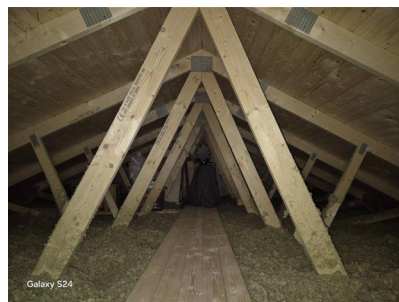
Vid kontroll av vinden uppmättes fuktvärden under kritisk fuktnivå för mikrobiell tillväxt och en normal lukt upplevdes.  
Fuktkvoten i underlagstak/takbjälkar uppmättes till 10 %.

Det finns risk för mikrobiell tillväxt om den relativa fuktigheten (RF) i den omgivande luften är över 75 %. I furuvirke motsvarar det en fuktkvot (FK) på 17 %.

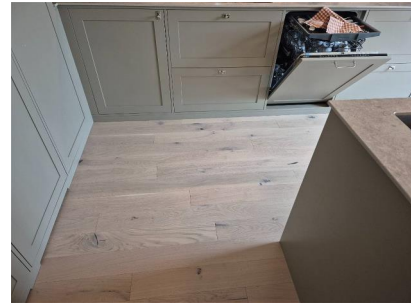
Fuktindikering i utrymmet gav inga förhöjda fuktindikationer.

Vid stickprovskontroll av jordade eluttag noterades inga avvikelser.

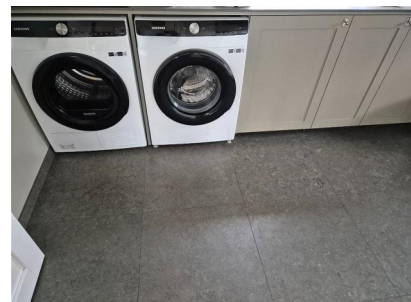
Fuktindikering i utrymmet gav inga förhöjda fuktindikationer.

Vid stickprovskontroll av jordade eluttag noterades inga avvikelser.

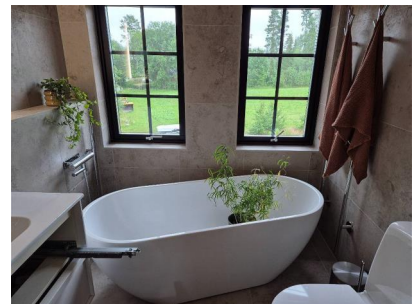
Fuktindikering i utrymmet gav inga förhöjda fuktindikationer.

Vid stickprovskontroll av jordade eluttag noterades inga avvikelser.

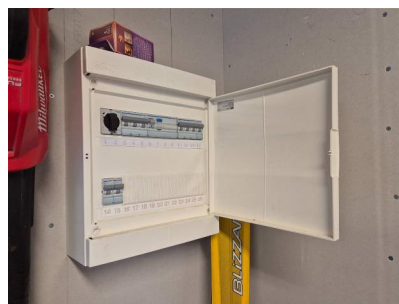
Gruppförteckning över elcentralen saknas.

"Gruppförteckning" är en lista som ska vara placerad vid elcentralen. Den visar vilka säkringar som är anslutna till vilka armaturer, vägguttag och apparater. Den är också till för att underlätta vid felsökning och elarbeten.

Kontakta en elektriker för att upprätta en gruppförteckning som placeras i närheten av elcentralen.
