# Besiktningsprotokoll

| Fastighetsbeteckning:<br>Kråkbärsstället 5 | |
| Fastighetsadress:<br>Mångatan 25 | |

| Besiktningsdatum:<br>2025-07-28 | Protokollnummer:<br>69120686 |

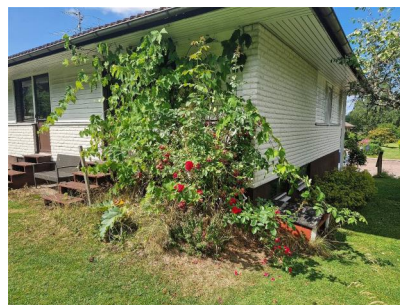
Växter finns i anslutning till byggnaden.

När det finns rabatter och växter nära byggnaden finns risk att fukt stannar kvar i väggarna. Detta kan i sin tur orsaka invändiga fuktskador. Växternas rötter kan också skada grundmuren och sätta dräneringsledningen ur funktion.

Området närmast huset rekommenderas att vara fritt från växtlighet.

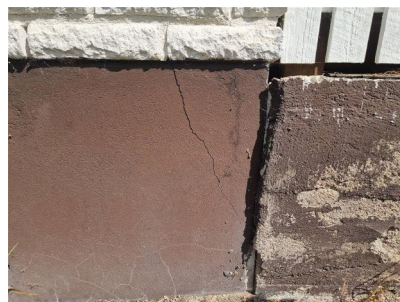
Sprickor finns i sockel.

Detta kan leda till fukt- och frysskador i konstruktionen.

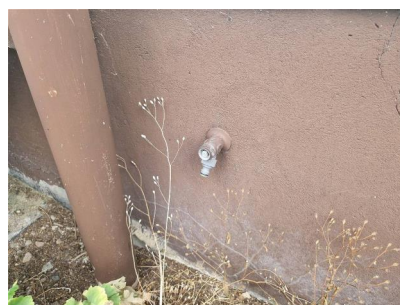
Vattenutkastaren är inte frostsäker.

När vattenutkastaren inte är frostsäker ökar risken för att den ska frysa sönder och orsaka vattenskada.

Byt till självdränerande vattenutkastare vilket innebär att den är frostsäker.

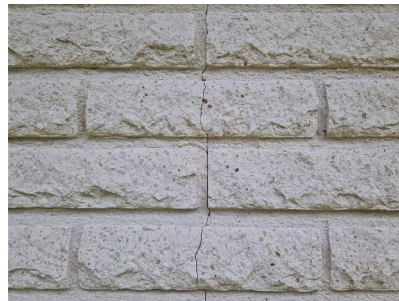
Sprickor finns i fasaden.

Detta kan leda till fukt- och frysskador i konstruktionen.

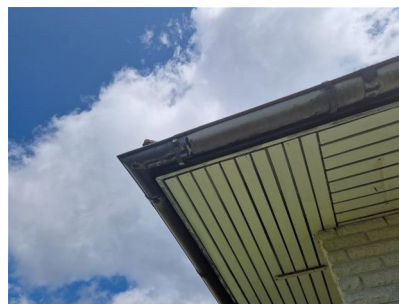
Hängrännor är rostiga och läcker.

Rostskadade hängrännor leder ofta till läckage, vilket i sin tur innebär risk för fuktskador på fasad, sockel och i bakomliggande konstruktioner.

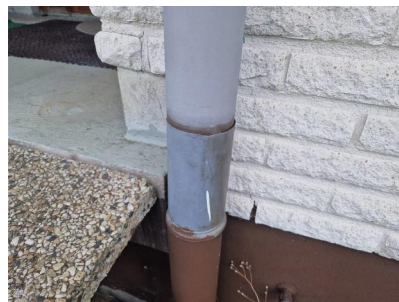
Lövsilar finns inte.

När det saknas lövsilar så finns det risk att det blir stopp i dagvattenledningen.

För att hindra stopp i dagvattenledningar rekommenderas komplettering av lövsilar.

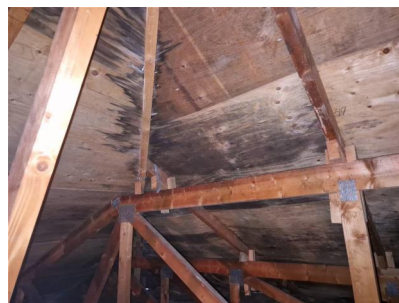
Fuktläckar förekommer på underlagstaket.

Fuktläckar kan bero på olika saker, och kan vara ett tecken på ett tidigare eller ett pågående läckage.

En fördjupad undersökning rekommenderas för att bedöma orsak och omfattning.

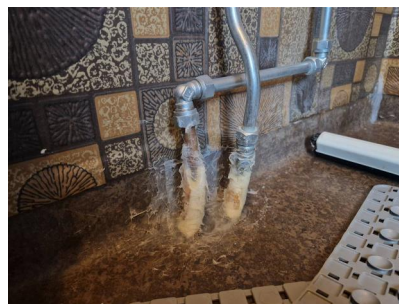
Rör genomföring finns i golv.

Rör genomföringar i golvet medför en ökad risk för att vatten kan tränga ner i omkringliggande konstruktioner och orsaka fuktskador. Vid uppbyggnaden av utrymmet var detta tillåtet och utförandet anses därför vara fackmässigt utfört. I dagens branschregler är detta inte längre tillåtet.

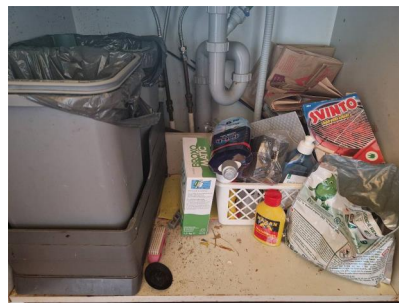
Fuktskydd saknas i diskbänksskåp samt under vitvaror.

Utan fuktskydd är det svårt att upptäcka läckage. Vatten kan då tränga in i omkringliggande konstruktioner och orsaka fuktskador.

För att upptäcka eventuella läckage, montera fuktskydd.

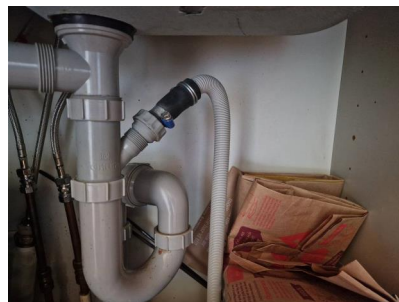
Upphångningsbygel saknas på avloppslang från diskmaskinen.

När upphångningsbygel saknas ökar risken för brott på slangen med läckage som möjlig följd.

För att hindra brott på avloppsslang rekommenderas komplettering av upphångningsbygel.

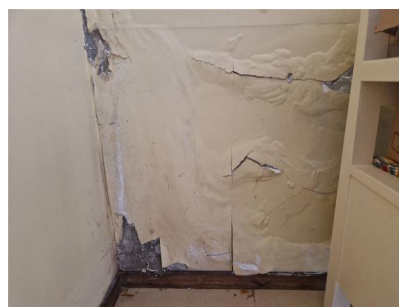
Källarväggar har täta ytskikt direkt på grundmur.

På insidan av källarväggarna finns täta ytskikt. På grund av naturlig fuktpåverkan från mark riskerar ytskiktet att släppa från underlaget. Ytskiktet riskerar dessutom att få mikrobiella skador (angrepp av mikroorganismer) som kan leda till att mikrobiell lukt sprids till boendemiljön.

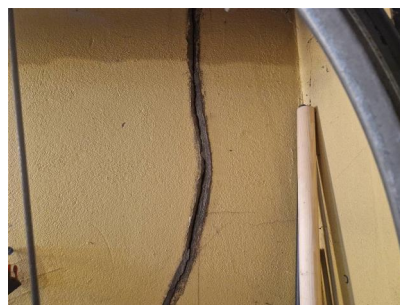
Spricka/or finns i väggar.

Dessa bedöms inte ha lett till bakomliggande skador.
