# Besiktningsprotokoll

Anticimex Försäkringsbesiktning i samarbete med Fastighetsbyrån

| Fastighetsadress:<br>Bråten Där Inne 1 | |

| Besiktningsdatum:<br>2025-07-16 | Protokollnummer:<br>69100796 |

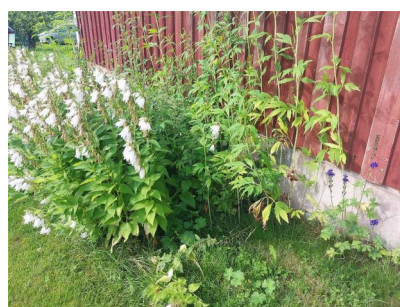
- Växter finns i anslutning till grundmur.

När det finns rabatter och växter nära grundmuren finns risk att fukt stannar kvar i väggarna. Detta kan i sin tur orsaka invändiga fuktskador. Växternas rötter kan också skada grundmuren och sätta dräneringsledningen ur funktion.

Området närmast huset rekommenderas att vara fritt från växtlighet.

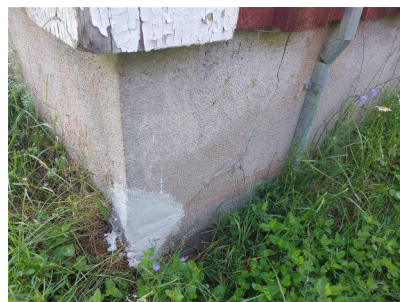
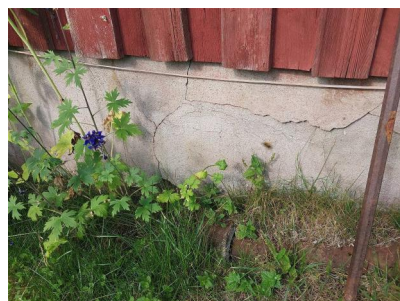
- Sprickor finns i sockel.

Dessa bedöms inte ha lett till bakomliggande skador.

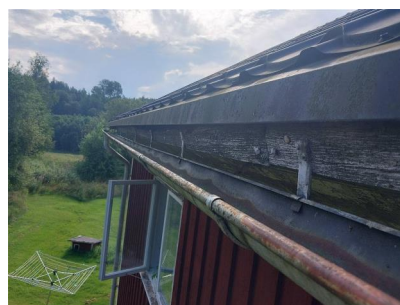
- Fasadpanelen är i behov av målning/underhåll.
- Fotbräda är behov av underhåll lokalt.

Fasadbeklädnad och träkonstruktioner där målningsbehov finns riskerar att få fukt- och rötskador på grund av sämre vattenavvisande förmåga. För att öka livslängden på fasadbeklädnaden rekommenderas målning och underhåll.

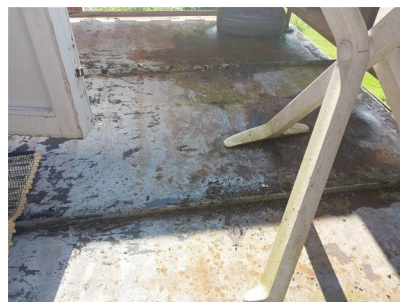
- Färgsläpp och rost noterades på plåt.

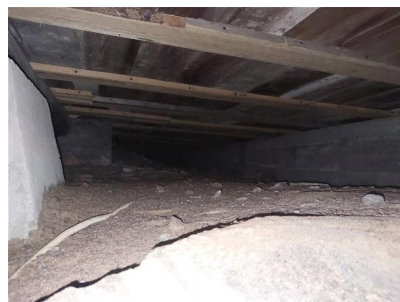
- Vid kontroll av konstruktion uppmättes fuktvärden över kritisk fuktnivå.
- Organiskt material noterades på mark.

Uteluftsventilerade krypgrunder med bjälklag av organiskt material har ofta fuktskador på grund av naturlig fuktpåverkan. Detta kan resultera i mikrobiella skador.

Fuktkvoten uppmättes till 22%.

Det finns risk för mikrobiell tillväxt om den relativa fuktigheten (RF) i den omgivande luften är över 75 %. I furuvirke motsvarar det en fuktkvot (FK) på 17 %.

För att undvika detta så måste grundens klimat bli torrare. Läs Anticimex faktablad om uteluftsventilerade krypgrunder för tips och råd.
