# Besiktningsprotokoll

Anticimex Försäkringsbesiktning i samarbete med Fastighetsbyrån

| Fastighetsadress:<br>Götavägen 50 | |

| Besiktningsdatum:<br>2025-07-30 | Protokollnummer:<br>69158347 |

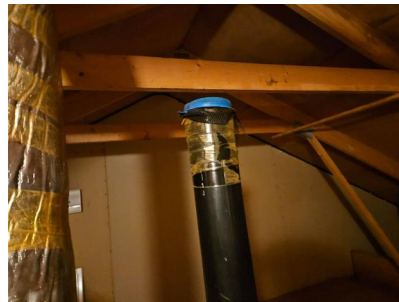
Avloppsrör avslutas på vind med bristfällig tätning.

När avluftningen avslutas på vinden så finns det en risk att vid ett eventuellt läckage från vakuumventilen kan varm och fuktig luft strömma in i vindsutrymmet med fukt- och lukterrelaterade skador som möjlig följd.
