# Besiktningsprotokoll

Anticimex Försäkringsbesiktning i samarbete med Fastighetsbyrån

| Fastighetsadress:<br>Hjortronstigen 11 | |

| Besiktningsdatum:<br>2025-07-30 | Protokollnummer:<br>69118028 |

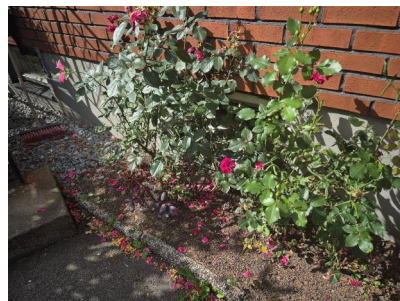
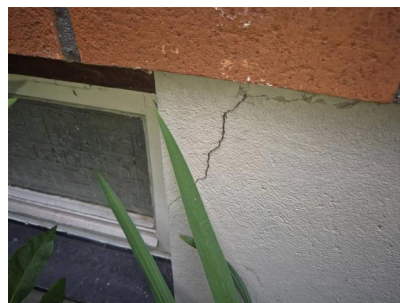
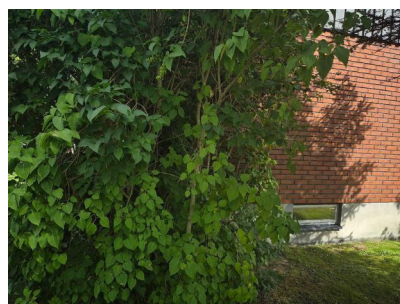
#### Utvändigt / Sockel

Sprickor finns i sockel.

Detta kan leda till fukt- och frysskador i konstruktionen.  
Och växtlighet finns i anslutning till grundmur.

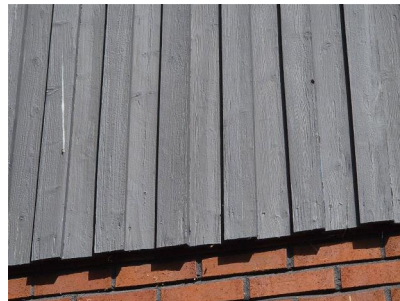
### Utvändigt / Fasad

Fasadbeklädnaden har färgsläpp och torrsprickor.

Fasadbeklädnad och träkonstruktioner där målningsbehov finns riskerar att få fukt- och rötskador på grund av sämre vattenavvisande förmåga.

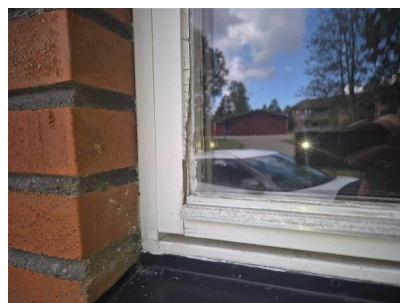
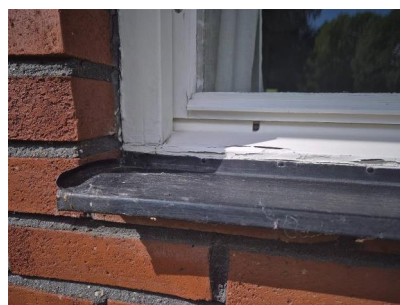
### Utvändigt / Fönster

Torrsprickor finns på fönster.

Dessa bedöms inte ha lett till bakomliggande skador.

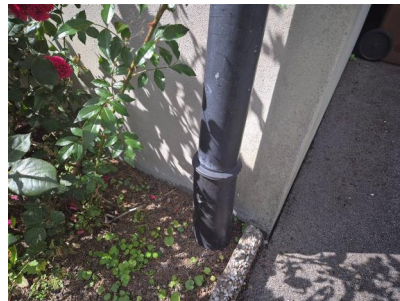
### Utvändigt / Hängrännor / Stuprör

Lövsilar finns inte.

När det saknas lövsilar så finns det risk att det blir stopp i dagvattenledningen.

För att hindra stopp i dagvattenledningar rekommenderas komplettering av lövsilar.

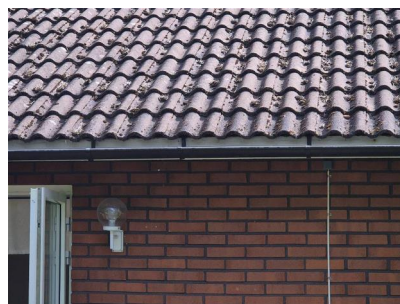
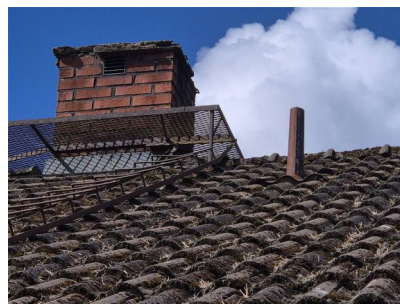
### Utvändigt / Tak

Yttertaket är äldre och skorstenen är i dåligt skick.

Takpannor, plåtdetaljer och underlagstak har enligt vår bedömning en begränsad livslängd. Eftersom husets taktäckning är äldre har det ett minskat motstånd mot vatteninträngning. Detta i sin tur kan leda till fuktskador på träläkt och vidare ner i underliggande konstruktioner.

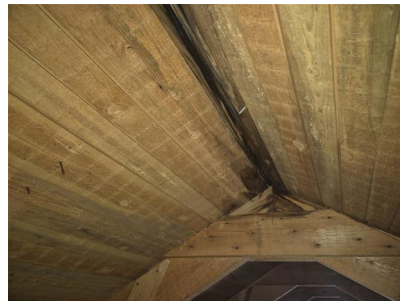
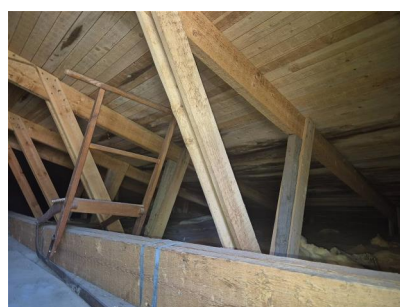
### Utvändigt / Vind

Underlagstaket har fuktfläckar.

Fuktfläckar kan bero på olika saker, och kan vara ett tecken på en tidigare eller ett pågående läckage.

Vi rekommenderar en fördjupad undersökning för att bedöma orsak och omfattning.

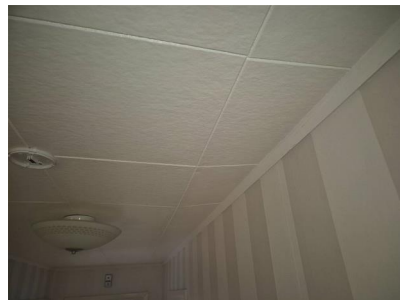
### Entréplan / Hall

Taket bångnar lite

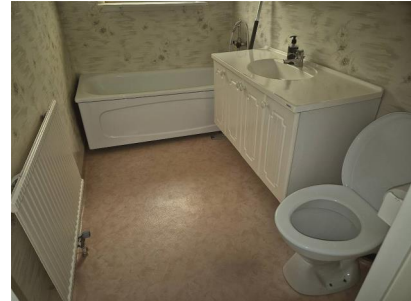
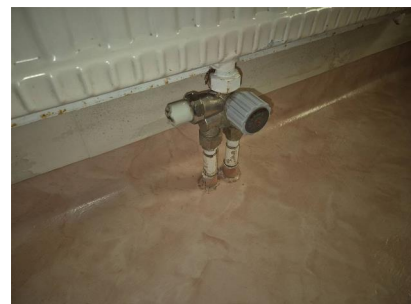
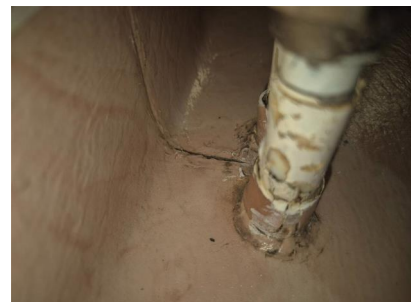
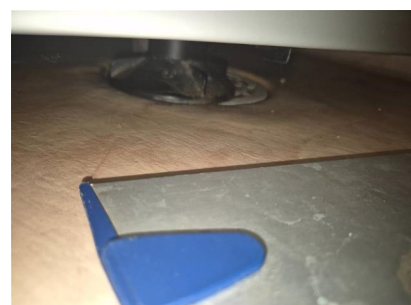
### Entréplan / Badrum

Våtutrymmet har äldre yt-/tätskikt.

- spricka i fönster.
- Rörgenomföringar i golv.
- Golvbrunn ej besiktningsbar, då badkarets fot står på brunnen.
- Spricka i golvmatta vid elementrör.

Eftersom funktionen, som innebär att ytskiktet/tätskiktet ska vara vattentätt, kan vara nedsatt finns en ökad risk att vatten tränger igenom ytskiktet/tätskiktet med vattenskador i omkringliggande konstruktioner som följd.

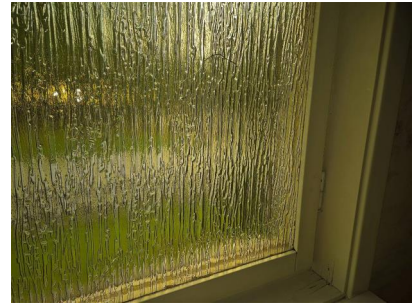
Fuktindikering i utrymmet gav inga förhöjda fuktindikationer.

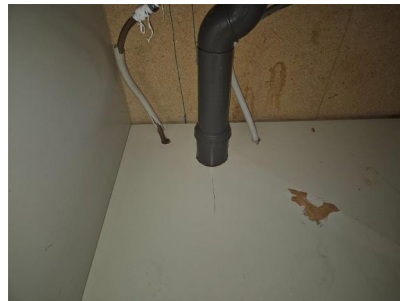
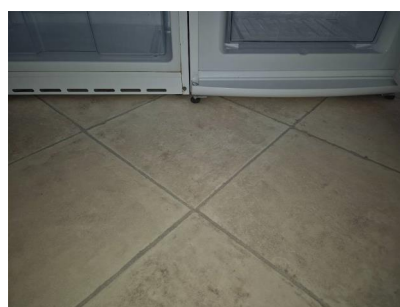
### Entréplan / Kök

Fuktskydd saknas i diskbänksskåp och under vitvaror.

Utan fuktskydd är det svårt att upptäcka läckage från rörledningar. Vatten kan då tränga in i omkringliggande konstruktioner och orsaka fuktskador.

För att upptäcka eventuella läckage, installera ett fuktskydd.

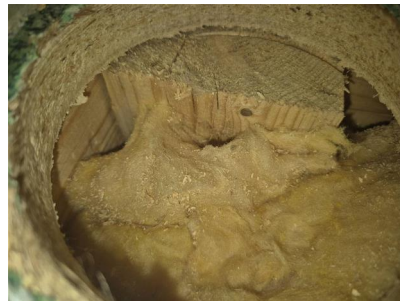
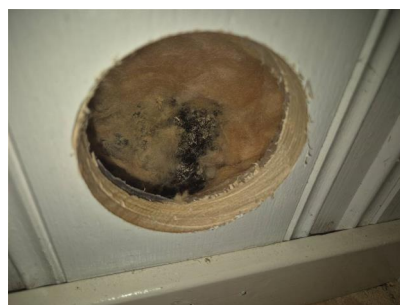
### Källarplan / Gillestuga

Vid kontroll av konstruktion uppmättes fuktvärden över kritisk nivå för mikrobiell tillväxt och mikrobiell lukt upplevdes. Kontroll utfördes under trapp i golv och vägg.

Grundläggningen består av en betongplatta på mark utan underliggande isolering och med ett uppreglat isolerat golv dikt an betongen. Denna konstruktion får ofta skador på grund av naturlig fuktvandring. Fuktkvoten uppmättes till 20-22 % och den relativa fuktigheten till 86-88 %. Gränsvärdet för mikrobiell tillväxt är 17% FK och 75% RF.

Vi rekommenderar en fördjupad undersökning för att bedöma orsak och omfattning. Det är viktigt att tänka på att denna rekommendation om fördjupad undersökning gäller hela både väggar och golv..

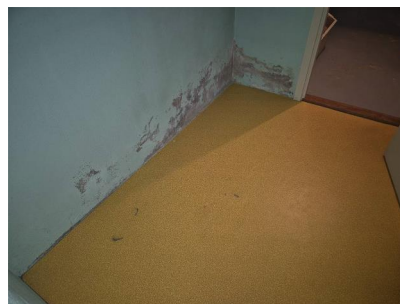
### Källarplan / Passage

Limmad plastmatta finns på betongplattan i flera utrymmen.

Spricka/or finns i vägg.

Utvändigt fuktskydd är äldre.

Se notering under allmänt källarplan.

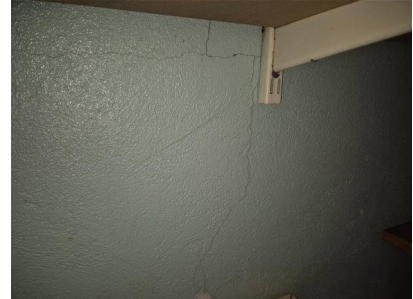
### Källarplan / Matkällare

Se notering under allmänt källarplan.

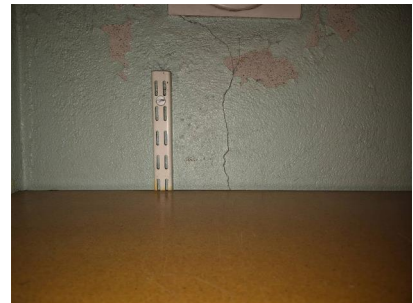
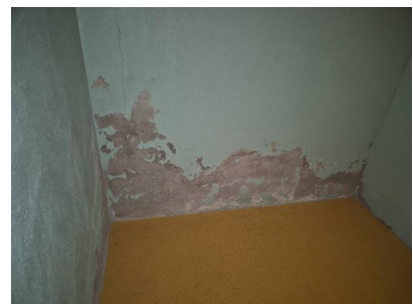
### Källarplan / Förråd

Se notering under allmänt källarplan.

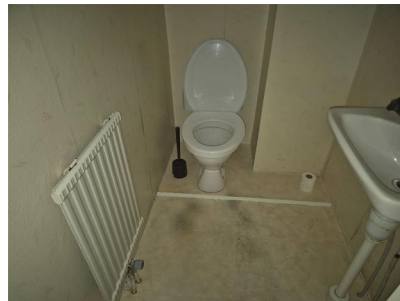
### Källarplan / Toalett

Se notering under allmänt källarplan.

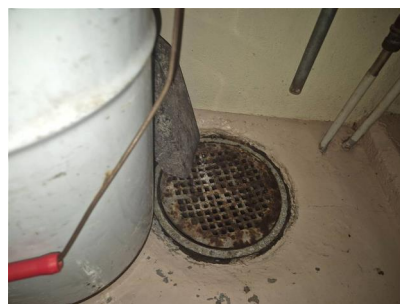
### Källarplan / Pannrum

Gjutjärnsbrunnen är rostangripen.

Golvbrunn i pannrum/garage är i dåligt skick.

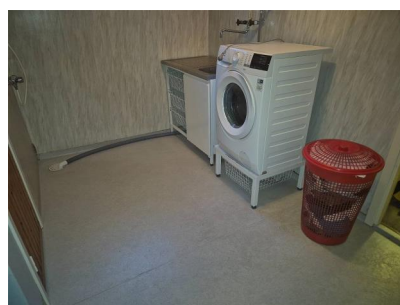
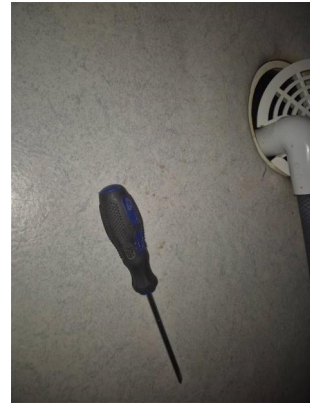
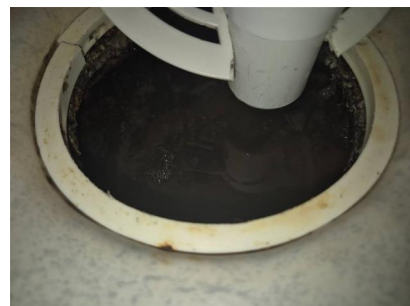
### Källarplan / Tvättstuga/Dusch

Våtutrymmet har äldre yt-/tätskikt.

- Äldre gjutjärnsbrunn .
- Mattsläpp förekommer.

Eftersom funktionen, som innebär att ytskiktet/tätskiktet ska vara vattentätt, kan vara nedsatt finns en ökad risk att vatten tränger igenom ytskiktet/tätskiktet med vattenskador i omkringliggande konstruktioner som följd.

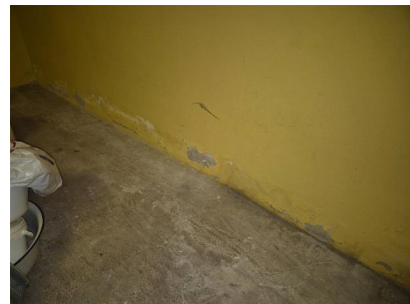
### Källarplan / Hobbyrum

Se notering under allmänt källarplan.

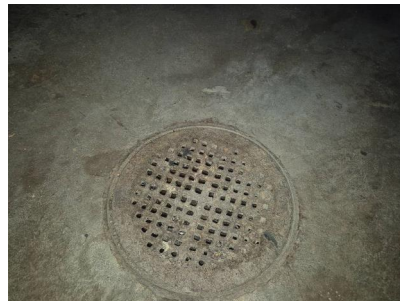
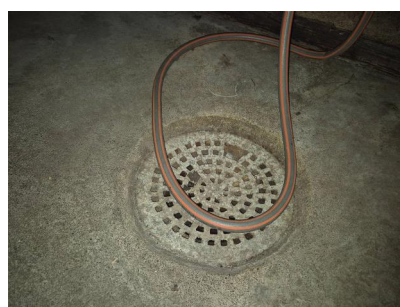
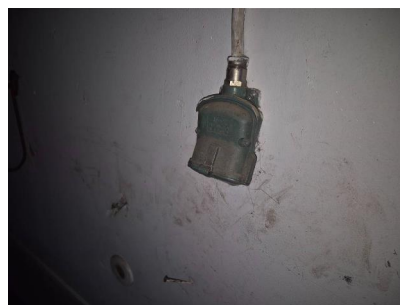
### Källarplan / Garage

Gjutjärnsbrunnen är rostangripen.

Golvbrunn i pannrum/garage är i dåligt skick.
