# Besiktningsprotokoll

Anticimex Försäkringsbesiktning i samarbete med Fastighetsbyrån

| Fastighetsadress:<br>Granitvägen 16 | |

| Besiktningsdatum:<br>2025-07-31 | Protokollnummer:<br>69159806 |

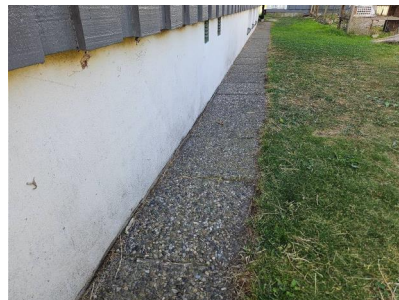
Marken lutar mot huset.

Sjösten läggning lutar emot grundmur.

Detta innebär en ökad fuktbelastning mot grunden vilket i sin tur kan orsaka fuktskador i huset.

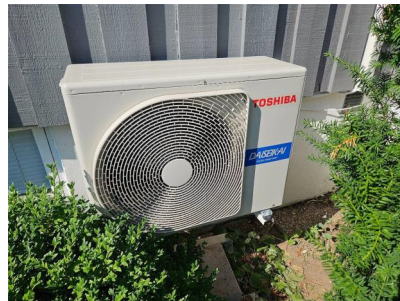
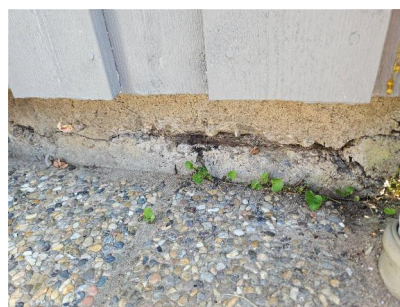
Kondensvatten från luftvärmepumpens utedel leds inte bort från husgrunden.

Sprickor finns i sockel, längs garage finns ärgad armering.

Noterade brister medför ökad risk för att fukt/frost tränger in i anslutande konstruktioner, vilket i sin tur kan leda till fuktrelaterade skador.

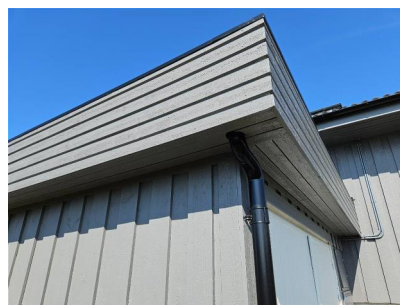
Inbyggda hängrännor och stuprör längs garage.

Eftersom vatten från taket avleds med inbyggda hängrännor/invändiga stuprör finns en ökad risk för fuktskador i omkringliggande konstruktioner. Vanliga orsaker till fuktskador är läckage i skarvar på hängrännor och stuprör eller igensatta takbrunnar.

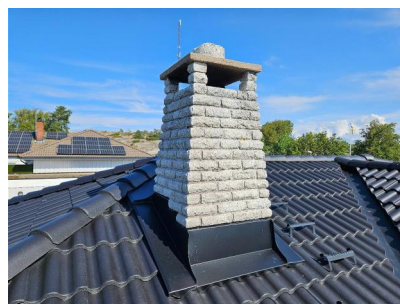
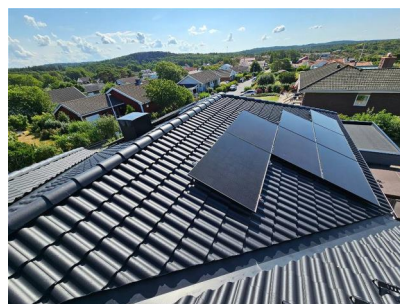
Skorsten/murstock ovan tak saknar väderskydd (plåtning eller impregnering)

Väderskydd kan monteras för att skydda mot nederbörd som annars kan orsaka fuktskador och frostsprängning i skorstenen/ murstocken.

Vi rekommenderar att du kontaktar en fackman/plåt för att ta reda på hur och om ett väderskydd ska monteras.

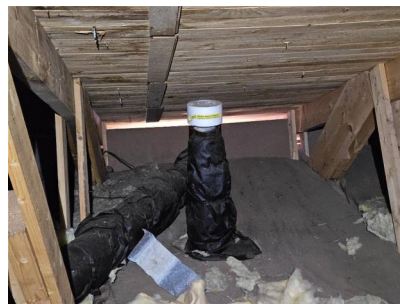
Vid kontroll av vinden uppmättes fuktvärden under kritisk fuktnivå för mikrobiell tillväxt och en normal lukt upplevdes.

Fuktkvoten i underlagstak/takbjälkar uppmättes till 9 %.

Avluftningar avslutas på vind (VA-system).

När avluftningen avslutas på vinden så finns det en risk att vid ett eventuellt läckage från vakuumventilen kan varm och fuktig luft strömma in i vindsutrymmet med fukt- och lukterrelaterade skador som möjlig följd.

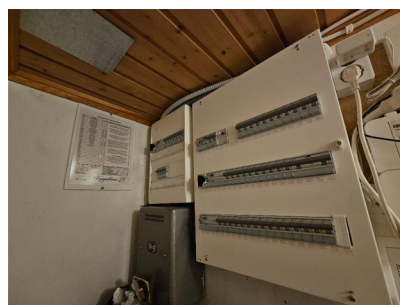
Jordfelsbrytare finns installerad vid el centralen.

Funktionskontroll av jordade eluttag i kök och våtrum noterades inga avvikelser.

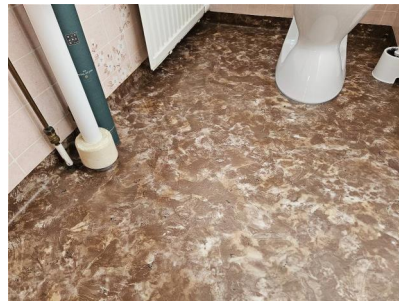
Rör genomföring finns i golv under tvättställ.

Utförandet kan medföra risk för att vatten tränger ner i omkringliggande konstruktioner och orsakar fuktskador. Vid uppbyggnaden av utrymmet var detta tillåtet och utförandet anses därför vara fackmässigt utfört. I dagens branschregler är detta inte längre tillåtet.

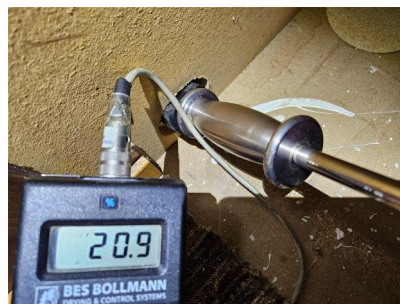
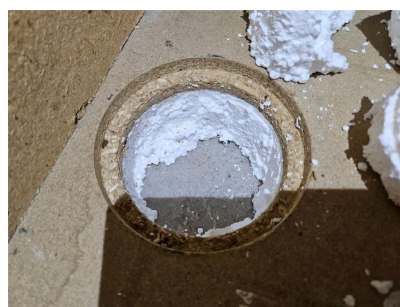
Grundläggningen består av en betongplatta på mark utan underliggande isolering och med ytskikt dikt an betongen.

Där uppmättes fuktvärden över kritisk nivå för mikrobiell tillväxt och mikrobiell lukt upplevdes.

Fuktkvoten uppmättes till 18-21 % och relativ fuktighet 81 %.

Det finns risk för mikrobiell tillväxt om den relativa fuktigheten (RF) i den omgivande luften är över 75 %. I furuvirke motsvarar det en fuktkvot (FK) på 17 %.

Ofta är golv/väggkonstruktionerna (flytande golv och påreglade isolerade) från detta årtionde (70talet) fuktpåverkade, vilket kunde påvisas vid kontroll av konstruktion i detta hus då ett förhöjt fuktklimat uppmättes. Detta bör sikt åtgärdas via en fördjupad undersökning (som gäller hela källarplanet med ekonomidelar) för att minska riskerna att en ogynnsam inomhusmiljö inte ska uppstå.

Fördjupad undersökning/vidare teknisk utredning syfte är ta fram omfattning och orsak till de avvikande fuktvärden och lukt som noterades vid kontroll av konstruktion. För kunna påvisa vilka motåtgärder som är lämpligast att införa.

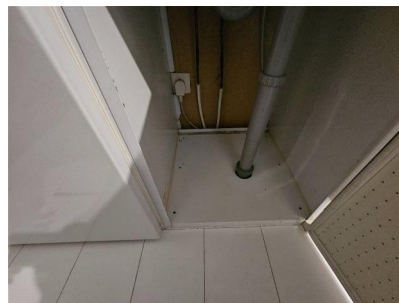
Fuktskydd saknas i botten diskbänksskåp.

Utan fuktskydd är det svårt att upptäcka läckage från rörledningar. Vatten kan då tränga in i omkringliggande konstruktioner och orsaka fuktskador.

För att upptäcka eventuella läckage, installera ett fuktskydd, alternativt fuktsensor/larm.

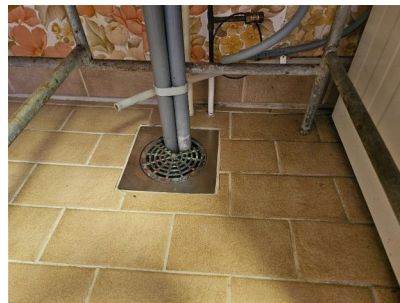
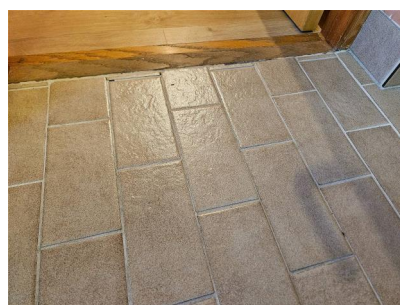
Tvättutrymmet har äldre yt-/tätskikt och utförande.

Utrymmet är äldre och har passerat tiden för sin tekniska livslängd.

Klinkers har släppt ifrån underlaget.

Rör genomföringar golv finns vid golvbrunn.

Förhöjningsringar finns i golvbrunn.

Kontakta en behörig fackman/våtrum för en planerad renovering.

I samband med renoveringen bör omkringliggande konstruktioner kontrolleras för att upptäcka eventuella följdskador.

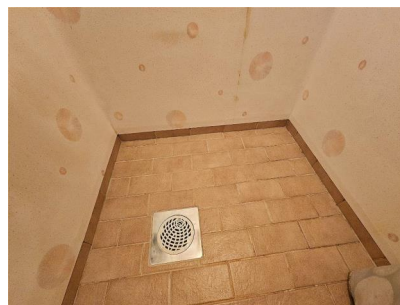
Våtutrymmet har äldre yt-/tätskikt och utförande.

Utrymmet är äldre och har passerat tiden för sin tekniska livslängd.

Klinkers har släppt ifrån underlaget.

Förhöjningsringar finns i golvbrunn.

Längs väggtafet finns otätheter.

Vid besiktningen utfördes fuktindikering med förhöjda fuktvärden längs golv/vägg vinklar.

Kontakta en behörig fackman/våtrum för en planerad renovering.

I samband med renoveringen bör omkringliggande konstruktioner kontrolleras för att upptäcka eventuella följdskador.
