Skredsviks-Bråten 1:13

Skredsviks Bråten 445

## Bilaga 1 för kontroll av valda konstruktioner

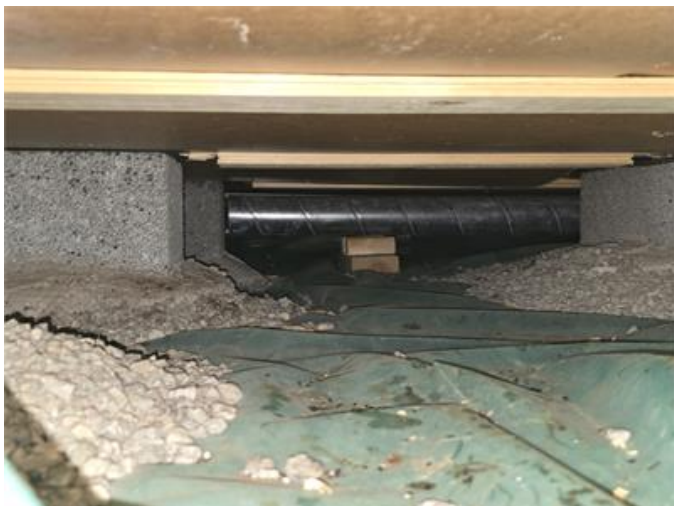
| Besiktningsresultat | | | | | |
|---|---|---|---|---|---|
| Krypgrund | | x | | | Krypgrunder är generellt ansett som riskkonstruktion för fuktskador.<br>Ingen avvikande lukt upplevdes.<br>Fuktvärden under gränsvärde uppmättes i bjälklaget.<br>Se kommentar/riskanalys samt bilaga "Kontroll av konstruktion". |

Krypgrund: Översiktsbild.

Krypgrunder är generellt ansett som en riskkonstruktion för fuktskador. En för ändamålet avsedd krypgrundsavfuktare finns installerad (sk adsorptionsavfuktare). Syftet med denna installation är att genom avfuktning säkerställa att luftfuktigheten i utrymmet aldrig överstiger gränsvärden för mikrobiell tillväxt samt minska risken att avvikande lukter når boendemiljön. Det rekommenderas att funktion säkerställs genom årlig kontroll och service av fackman.

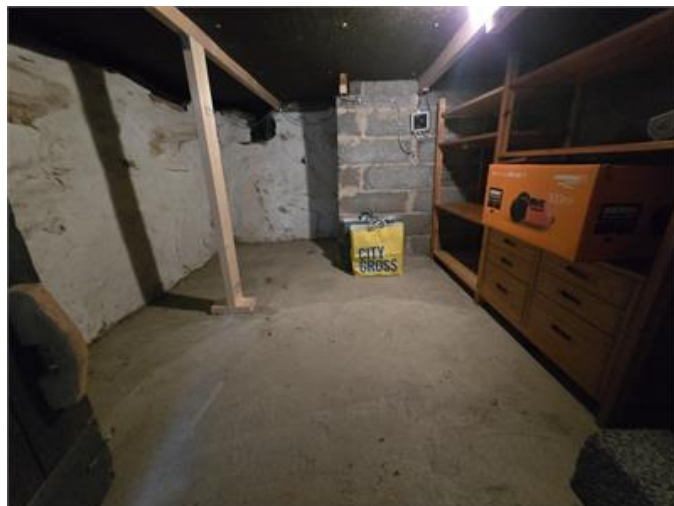
| Besiktningsresultat | | | | | |
|---|---|---|---|---|---|
| Grovkällare | | x | | | Grovkällare med betongplatta och motfyllda grundmurar är generellt ansett en riskkonstruktion för fuktskador.<br>Uppreglade golv- och väggkonstruktioner förekommer ej, kontroll av konstruktion/fuktmätning därmed ej utförd. |

Grovkällare: Översiktsbild.

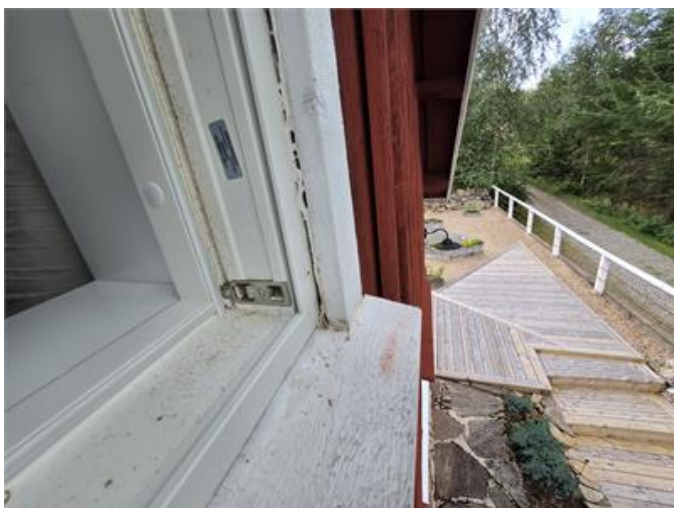
| Besiktningsresultat | | | | | |
|---|---|---|---|---|---|
| Fönster | | x | | | Över/underbleck av trä, mindre rötskada noterades på överbleck mot norr.<br>Mindre otätheter noteras runt enstaka fönster.<br>Se kommentar/riskanalys. |

Befintlig lösning med fönsterbrädor av trä (ej bleck av plåt) kräver mer underhåll. Otätheter kan uppstå vilket kan orsaka fuktrelaterade skador i bakomliggande konstruktion.

Fönster: Exempelbild på otätheter samt fönsterbleck av trä.

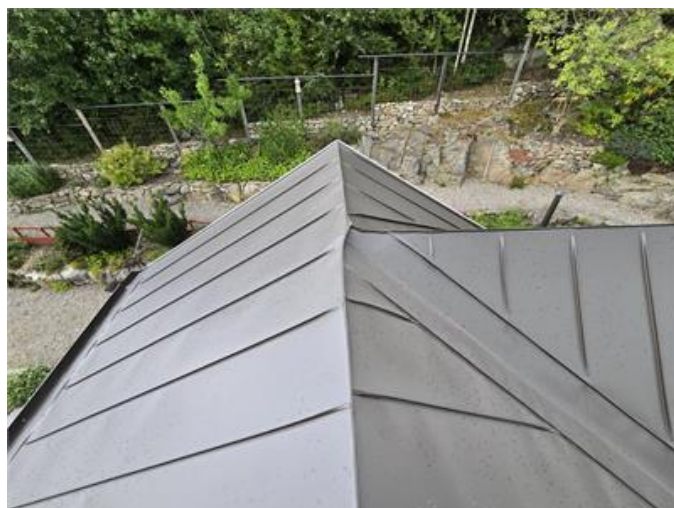
| Besiktningsresultat | | | | | |
|---|---|---|---|---|---|
| Tak | x | | | | Inget att notera. |

Tak: Översiktsbild.

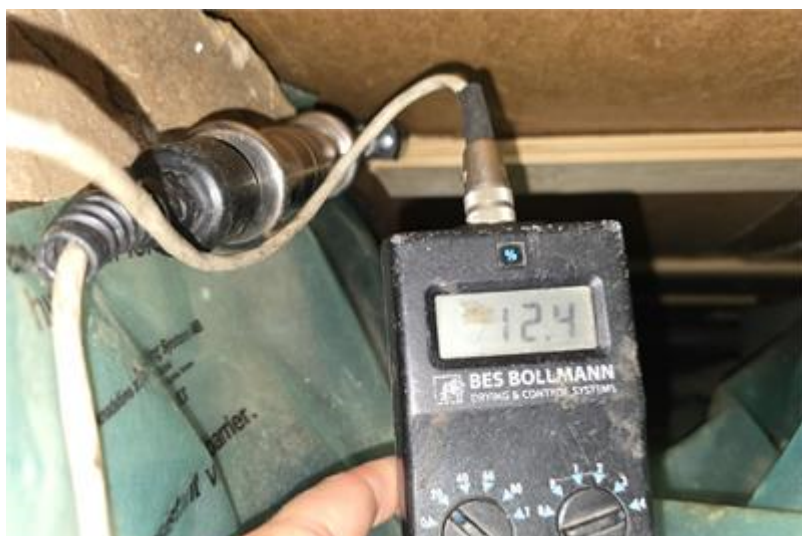
Endast besiktad från mindre hål i Grovkällare pga låg höjd samt att lucka finns ej.

Kontroll av konstruktionen utfördes genom stickprovsmässig fuktmätning i golvreglar.

Fuktvärden under gränsvärde för mikrobiell tillväxt uppmättes.

Fuktkvoten i uppmättes till 12-13%.

Risk för mikrobiell tillväxt föreligger vid en fuktkvot på 17% och rötskador >28%.

Krypgrunder är generellt ansett som en riskkonstruktion för fuktskador. En för ändamålet avsedd krypgrundsavfuktare finns installerad (sk adsorptionsavfuktare). Syftet med denna installation är att genom avfuktning säkerställa att luftfuktigheten i utrymmet aldrig överstiger gränsvärden för mikrobiell tillväxt samt minska risken att avvikande lukter når boendemiljön. Det rekommenderas att funktion säkerställs genom årlig kontroll och service av fackman.
