# Besiktningsprotokoll

Anticimex Försäkringsbesiktning i samarbete med Fastighetsbyrån

| Fastighetsadress:<br>Ängsvägen 13 | |

| Besiktningsdatum:<br>2025-07-30 | Protokollnummer:<br>69116268 |

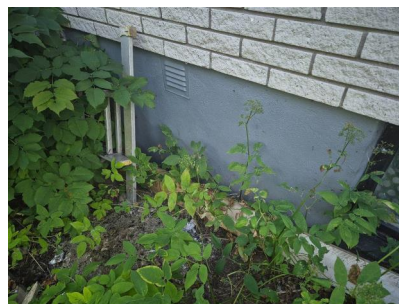
Utvändigt fuktskydd är äldre än 20 år.

Eftersom källarens utvändiga fuktskydd (dagvattensystem, dräneringssystem samt källarytterväggarnas utvändiga fuktskydd) är äldre än 20 år, vilket betraktas som dessa delars genomsnittliga tekniska livslängd, så kan systemet ha nedsatt funktion. Detta ökar risken för invändiga fuktskador i källaren.

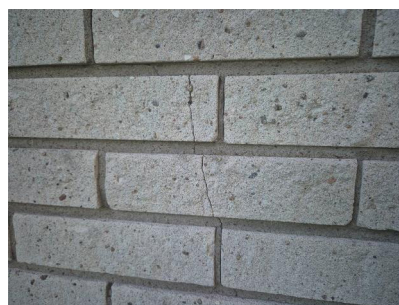
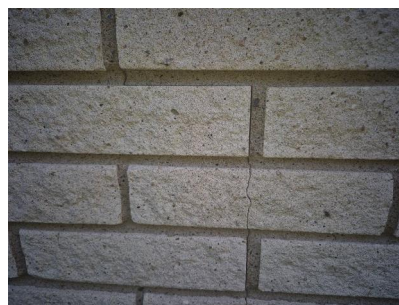
Sprickor finns i tegelfasaden.

Detta kan leda till fukt- och frysskador i konstruktionen.

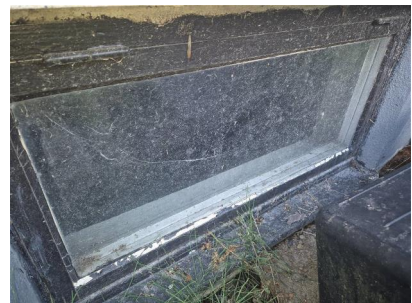
Torrspäckor finns på källarfönster.

Dessa bedöms inte ha lett till bakomliggande skador.

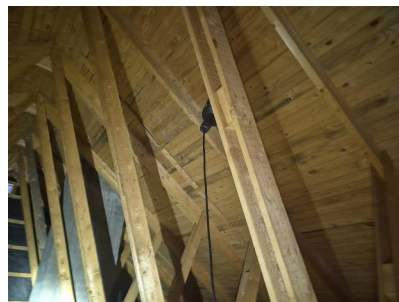
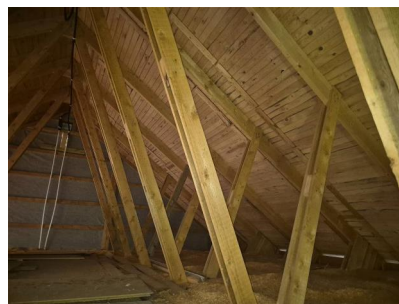
Vid kontroll av vinden uppmättes fuktvärden under kritisk fuktnivå för mikrobiell tillväxt och en normal lukt upplevdes. Fuktkvoten i underlagstak/takbjälkar uppmättes vid besiktningstillfället till ca 9-10 %. Detta värde varierar dock under året beroende på årstid och utomhusklimat.

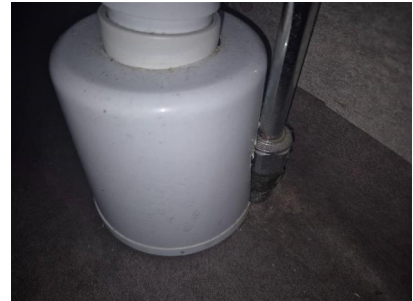
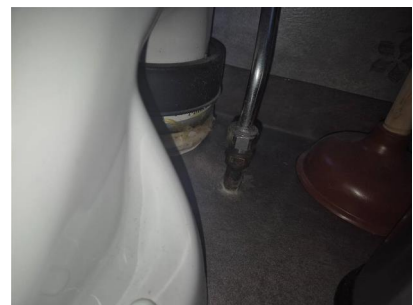
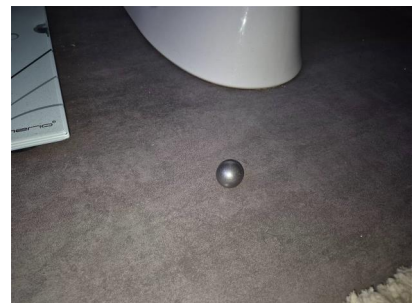
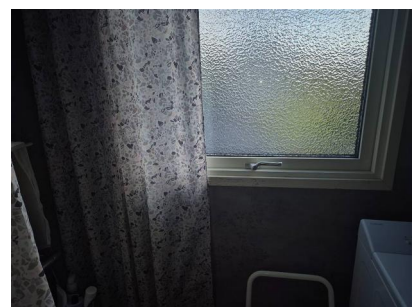
- Rör genomföring finns i golv.
- Bristande golvfäll mot brunn.
  - Fönster placerat i duschzon.

Rör genomföringar i golvet medför en ökad risk för att vatten tränger ner i omkringliggande konstruktioner och orsakar fuktskador.

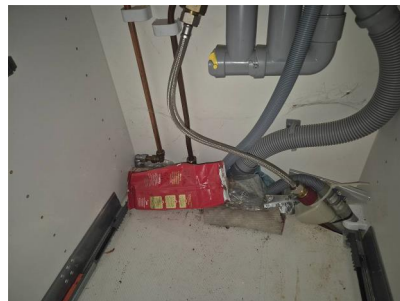
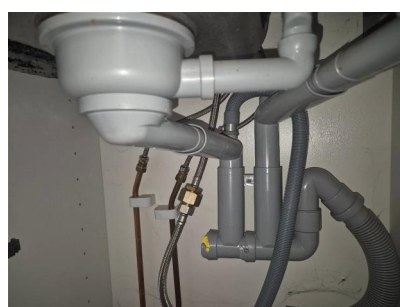
Fuktskydd saknas i diskbänksskåp och diskmaskinsslangen saknar upphängningsbygel.

Utan fuktskydd är det svårt att upptäcka läckage från rörledningar. Vatten kan då tränga in i omkringliggande konstruktioner och orsaka fuktskador.

För att upptäcka eventuella läckage, installera ett fuktskydd.

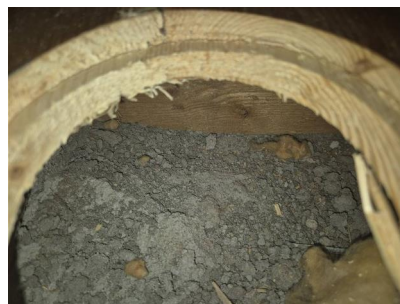
Vid kontroll av konstruktion uppmättes fuktvärden under kritisk nivå för mikrobiell tillväxt och normal lukt upplevdes.

Grundläggningen består av en betongplatta på mark utan underliggande isolering och med ett uppreglat isolerat golv dikt an betongen.

Fuktkvoten uppmättes till 12 % och den relativa fuktigheten till 71 %. Gränsvärdet för mikrobiell tillväxt är 17% FK och 75% RF.

Befintlig golvkonstruktion och eventuella väggsyllar riskerar att drabbas av fuktskador på grund av naturlig fuktpåverkan. Detta i sin tur kan leda till mikrobiella skador (angrepp av mikroorganismer) som kan resultera i att mikrobiell lukt sprids till boendemiljön. Om väggsyllarna är tryckimpregnerade kan även en kemisk lukt förekomma.

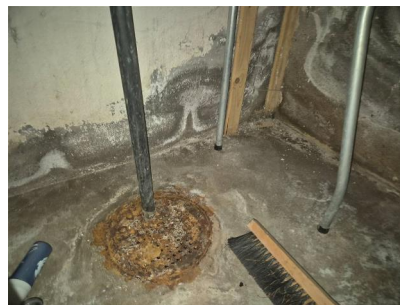
Gjutjärnsbrunnen är rostangripen.

Det finns risk att golvbrunnen rostar sönder med fuktskador som följd.

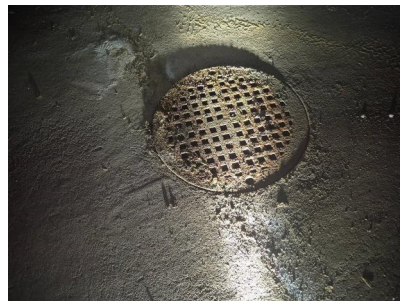
Gjutjärnsbrunnen är rostangripen.

Golvbrunn i pannrum/garage är i dåligt skick.
