# Besiktningsprotokoll

| Fastighetsbeteckning:<br>Makrillen 3 | |
| Fastighetsadress:<br>Dussmossvägen 8 | |

| Besiktningsdatum:<br>2025-07-29 | Protokollnummer:<br>69119845 |

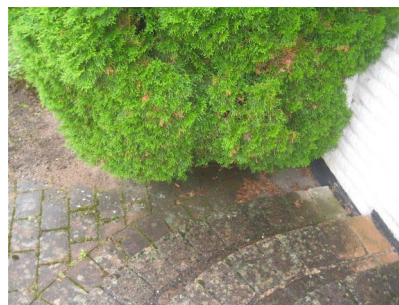
Växter finns i anslutning till grundmur.

När det finns rabatter och växter nära grundmuren finns risk att fukt stannar kvar i väggarna. Detta kan i sin tur orsaka invändiga fuktskador. Växternas rötter kan också skada grundmuren och sätta dräneringsledningen ur funktion.

Området närmast huset rekommenderas att vara fritt från växtlighet.

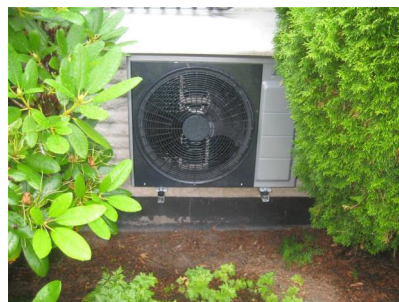
Kondensvatten från luftvärmepumpens utedel leds inte bort från husgrunden.

Detta medför ökad risk för att vatten tränger in i anslutande konstruktioner, vilket i sin tur kan leda till fuktrelaterade skador. Observera att besiktning av byggnadens värmesystem eller värmepumpen inte har ingått i uppdraget.

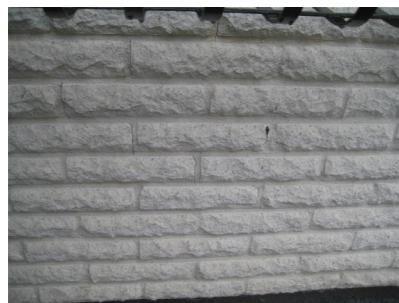
Sprickor finns i tegelfasaden.

Det är känt att fasader av kalksandsten har lätt för att spricka, vilket sker på grund av att husen normalt sätter sig efter byggnationen. Dessutom har kalksandsten lätt att ta upp fukt, varvid stenarna blir speciellt känsliga för snabba temperatursänkningar med risk för frostsprängningar som följd.

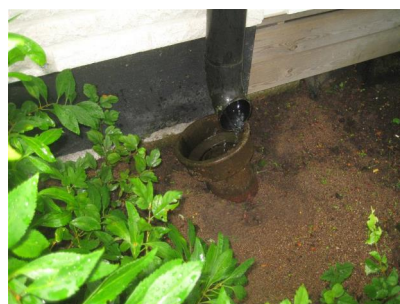
Lövsilar finns inte.

När det saknas lövsilar så finns det risk att det blir stopp i dagvattenledningen.

För att hindra stopp i dagvattenledningar rekommenderas komplettering av lövsilar.

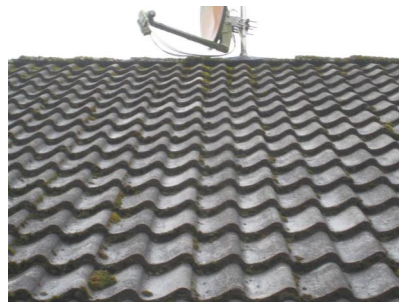
Mosspåväxt finns på takpannor.

Mossa som växer på taket kan leda till att taktäckningen har ett minskat motstånd mot vatteninträngning. Detta i sin tur kan leda till fuktskador på träläkt och takkonstruktionen vilket kan resultera i mikrobiella skador (angrepp av mikroorganismer).

För att öka livslängden på taket rekommenderas att mossan tas bort från takpannorna.

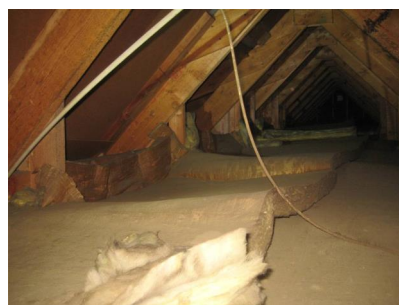
Underlagstaket består av träfiberskivor.

Eftersom underlagstaket består av träfiberskivor utan yttre täckning av papp under takbeklädnaden, finns risk vid ogynnsam väderlek att regnvatten/snö tränger in i skivskarvar med läckage på vindsutrymmet som följd. Med tiden kan även träfiberskivorna drabbas av fuktskador.

Obs endast 4 tackstolfack från luckor är besiktade utan anmärkning. Vindsutrymmena saknar landgångar.

Vindsutrymmet kunde inte besiktas eftersom landgångar saknas och även luckor

Vi rekommenderar en kompletterande besiktning när landgång monterats.

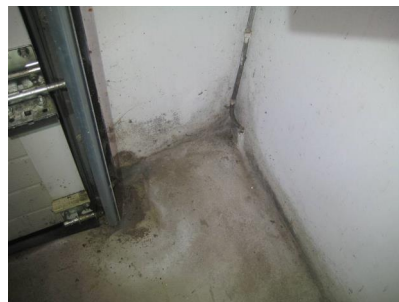
I garaget syns uppsug och rost på spikar runt portar.

Fuktuppsug finns på gipsskivor

Vi rekommenderar en fördjupad undersökning för att bedöma orsak och omfattning av detta.

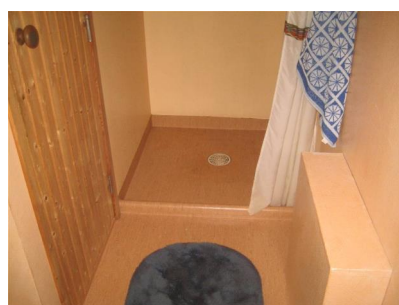
Rör genomföring finns i golv.

Rör genomföringar i golvet medför en ökad risk för att vatten tränger ner i omkringliggande konstruktioner och orsakar fuktskador.

Fuktindikering i utrymmet gav inga förhöjda fuktindikationer.

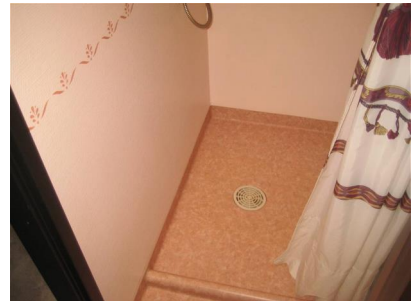
Fuktindikering i utrymmet gav inga förhöjda fuktindikationer.  
Utrymmet har äldre ytskikt.
