# Besiktningsprotokoll

Anticimex Försäkringsbesiktning i samarbete med Fastighetsbyrån

| Fastighetsbeteckning:<br>Nybacka 1:17 | |

| Besiktningsdatum:<br>2025-08-01 | Protokollnummer:<br>69162217 |

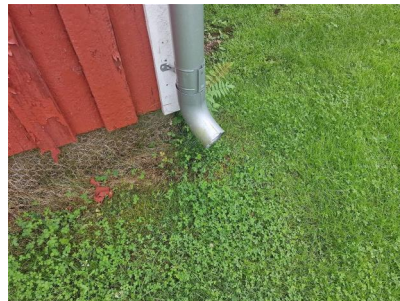
### Utvändigt / Hängrännor / Stuprör

Stuprör är bristfälligt anslutet till markledning.

Stuprör som avslutas intill huset (ovan mark) kan medföra en ökad fuktbelastning på grundmur/sockel som i sin tur kan leda till fuktrelaterade skador.

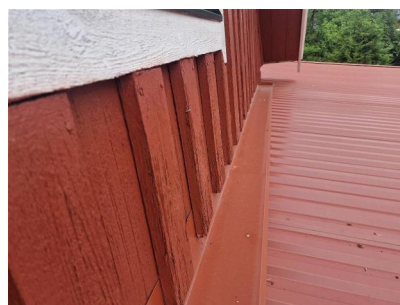
Fasadplåt över altaner/ utbygge monterad på underbrädor. Risk finns för fuktinträngning.

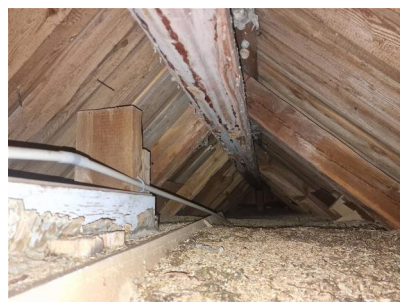
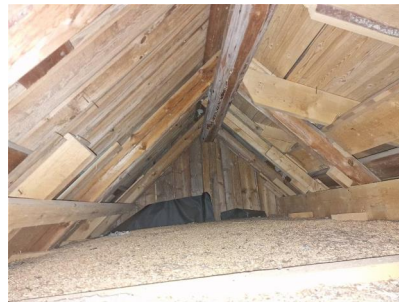
### Utvändigt / Vind

Vid kontroll av vinden uppmättes fuktvärden under kritisk fuktnivå för mikrobiell tillväxt och en normal lukt upplevdes.

Besiktad från omkring lucka på grund av att vinden är trång. Isolering är sågspån och vinden bedöms vara i ok skick.

Fuktkvoten i underlagstak/takbjälkar uppmättes vid besiktningstillfället till ca 9 %.

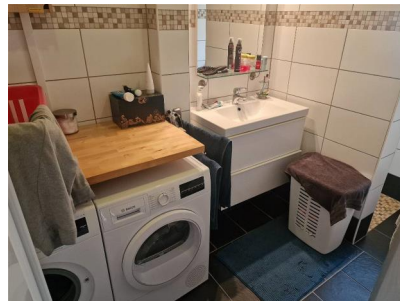
### Entréplan / Dusch/Tvätt

Kakel och klinkers

- Rör förekommer genom golv

- Golvbrunn i plast ej utbytt i samband med renovering

Risk finns att det nya tätskiktet inte har kunnat anslutas till golvbrunnen på ett riktigt sätt, vilket kan leda till fuktskador i omkringliggande konstruktioner.

Fuktindikering i utrymmet gav inga förhöjda fuktindikationer.
