# Besiktningsprotokoll

Anticimex Försäkringsbesiktning i samarbete med Fastighetsbyrån

| Fastighetsadress:<br>Valbovägen 103 | |

| Besiktningsdatum:<br>2025-07-08 | Protokollnummer:<br>69108901 |

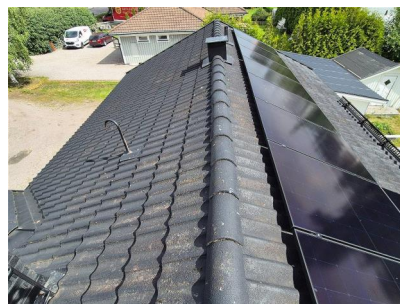
Taket har besiktigats från takstegen, och med utgångspunkt från det man kan se därifrån finns inget att notera.

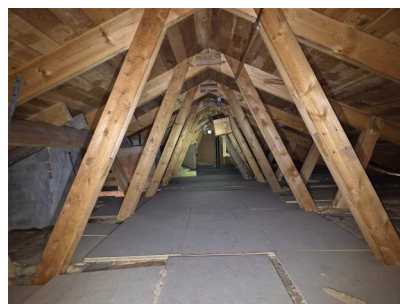
Vid kontroll av vinden uppmättes fuktvärden under kritisk fuktnivå för mikrobiell tillväxt och en normal lukt upplevdes.

Risk för mikrobiell påväxt finns om den relativa fuktigheten i den omgivande luften är över 75 % vilket i furuvirke motsvarar en fuktkvot på 17 %. Fuktkvoten i underlagstak/takbjälkar uppmättes vid besiktningstillfället till 8 %.

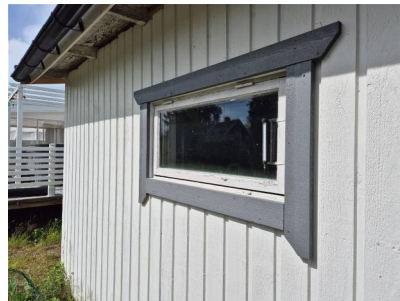
Det sitter inget fönsterbleck på fönstret.

För att undvika risken att det kan tränga ner regn och snö i väggen under fönstret, bör ett fönsterbleck monteras.

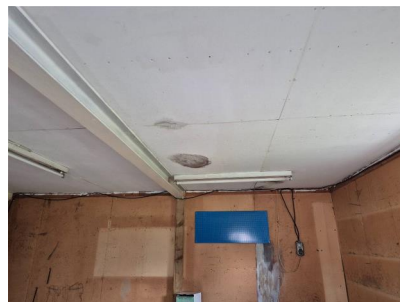
Det finns några fläckar i taket efter läckage, men detta uppkom innan yttertaket lades om enligt nuvarande ägare.

Min bedömning är att de angripna skivorna i taket bör bytas ut mot nya.

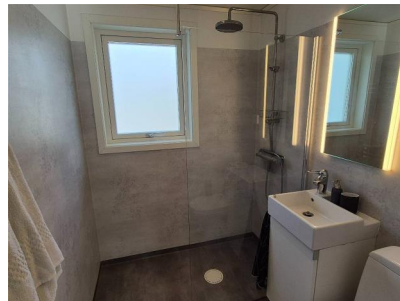
Fönstret är placerat i duschplatsen.

Det medför att det kan tränga in fukt i väggen runt fönstret vid duschning. Skydda därför fönstret när duschen används, förslagsvis med ett duschdraperi som kan hängas för fönstret.

Vid fuktindikering som utfördes i utrymmet noterades dock ingen förhöjd fuktighet.

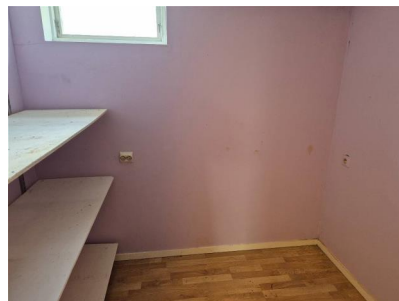
En reglad konstruktion sitter på insidan av ytterväggarna.

Denna konstruktion riskerar att drabbas av fuktskador på grund av en naturlig fuktpåverkan, framför allt utifrån.

På golvet ligger troligen en liknande konstruktion som i hallen utanför.

Min rekommendation är att den reglade konstruktionen tas ned och att väggarna putsas och målas med lämplig färg istället som det är i stora delar av övriga källaren.

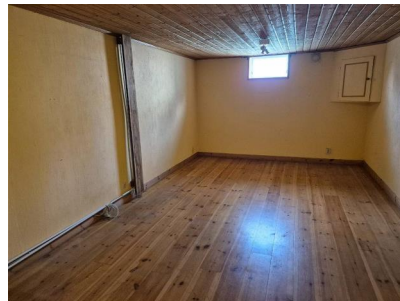
En reglad konstruktion sitter på insidan av ytterväggarna och på betongplattan finns ett trägolv. Vid kontroll av konstruktion konstaterades att väggen är uppbyggd med träreglar mot grundmuren, mellanliggande isolering, plastfolie samt väggskivor av board.

Risk för mikrobiell påväxt finns om den relativa fuktigheten i luften är över 75 % vilket i furuvirke motsvarar en fuktkvot på 17 %. Vid fuktkvoter över 28 %, motsvarande 100 % relativ fuktighet, finns förutsättningar för rötskador.

Den nedersta väggregeln gick att plocka upp bit för bit och fuktkvoten uppmättes till över 30 % i de bitarna. Fuktkvoten i en stående regel uppmättes till 23 % ca 5 cm upp.

Min rekommendation är att samtliga reglade konstruktioner i källaren rivs ut och ersätts med puts och lämplig färg på väggar samt uppgjutna golv, exempelvis med EPS-betong som är en isolerande betong, som man kan lägga en löst lagd heltäckningsmatta eller liknande direkt på.

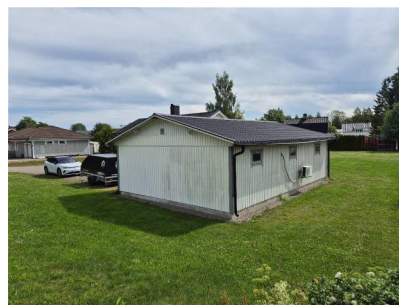
Det sitter inga fönsterbleck på fönstren.

Även om fönstren sitter relativt högt på väggen medför detta att regn och snö kan tränga ner i underliggande vägg med risk för fuktskador som följd.

Hängrännen på baksidan av garagebyggnaden är nedböjd på mitten, troligen på grund av snötyngd, vilket gör att den kan svämma över.

För att undvika risken för fuktskador bör fönsterbleck monteras under fönstren.
