# Besiktningsprotokoll

Anticimex Försäkringsbesiktning i samarbete med Fastighetsbyrån

| Fastighetsadress:<br>Polkavägen 11 | |

| Besiktningsdatum:<br>2025-07-18 | Protokollnummer:<br>69135580 |

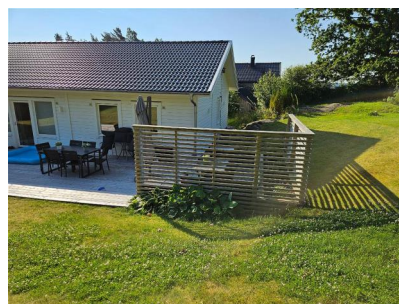
#### Utvändigt / Markförhållanden

Delar av marken lutar mot huset.

Sett till att grundläggningen består av en platta på mark med underliggande isolering bedöms detta inte medför någon risk för fuktrelaterade skador på husets.

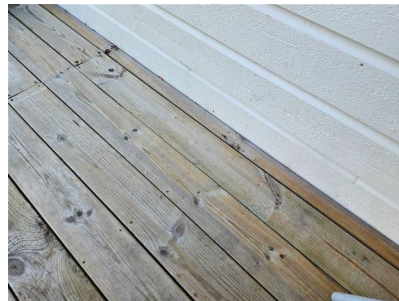
### Utvändigt / Fasad

Altanes trall på baksidan överlappar precis fasadens underkant.

Detta medför en högre fuktblastning och en tätare underhållsintervall för fasaden nedre del, samt att innersta trallbrädan kommer behöva tas loss vid framtida målningsbehov.

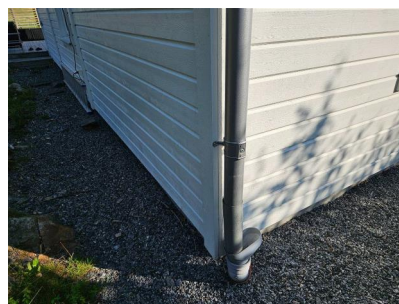
### Utvändigt / Hängrännor / Stuprör

Fals på stuprör vänd mot fasad.

För att lättare kunna se om röret blivit skadat efter vinterns påfrestningar samt för att undvika skador på fasad vid ett eventuellt läckage bör falsen vändas ut från fasaden.

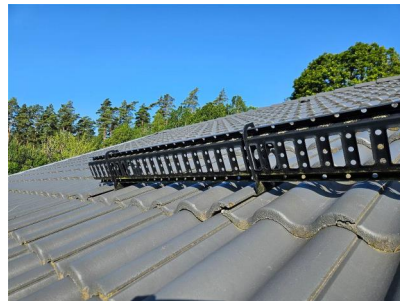
### Utvändigt / Tak

Takpannorna vid infästning av snörasskyddet är inte urfrästa för snöras skyddets konsol, varpå de överlappningen glipar lätt.

Sett till att huset står på en vindsyddad tomt anses risken för påverkan på takets funktion och livslängd som ringa.

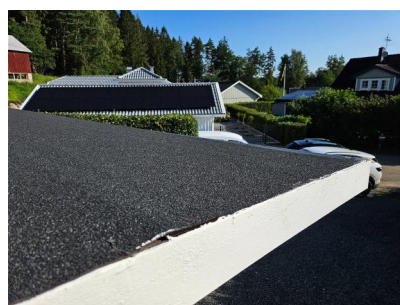
### Utvändigt / Tillbyggt förråd och veranda tak

Takläggningen är inte fackmässigt utförd då tex. pappås längs med kanterna och vindskevebeslag saknas, det finns inga fotplåtar samt att anslutningen mot fasaden inte är uppvikt bakom fasaden och saknar plåtarbeten. Vidare noterades att fönsterblecken saknar gaveluppvik och endast sitter fast med en gippsskruv vardera.

Detta medför en ökad risk för fuktrelaterade skador på grund av sämre vattenavvisande förmåga.

För att minska risken för skador bör man överväga att kontakta en plåtslagare för att se över bristerna som noterats.
