Fårhyltan 1:4

Fårhyltan 1

| Uppdragsnummer | G34414 |
| Besiktningsdatum | 2025-07-29 |

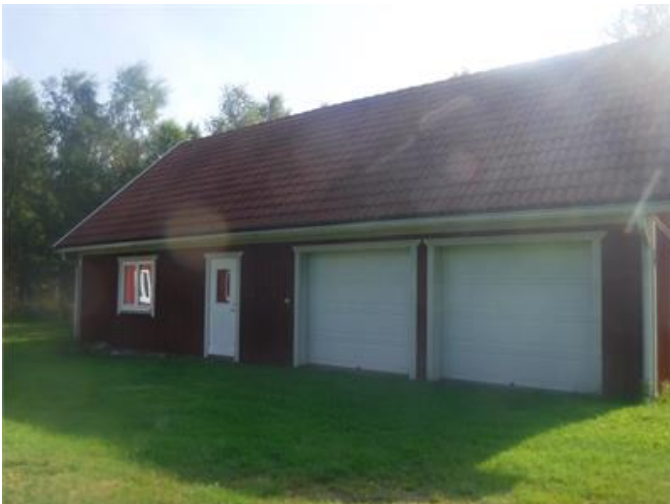
Fristående garage

| Besiktningsresultat | | | | | |
|---|---|---|---|---|---|
| Mark/Sockel | | x | | | Mark bör kompletteras invid garagets husgrund då marken invid grunden sjunkit efter byggnationen. Runt garaget förekommer hög växtlighet på baksidan. |
| Fasad | | x | | | Fasadbeklädnaden på garaget är i behov av underhåll då det förekommer färgsläpp, otätheter och bekädnadsbrädor som är böjda/släppta. |
| Balkong | | x | | | Balkongen till övre plan på garaget är inte färdigställd. |
| Fönster/Dörrar | | | x | | Fönster och dörrar på garaget är i behov av underhåll/byte. |

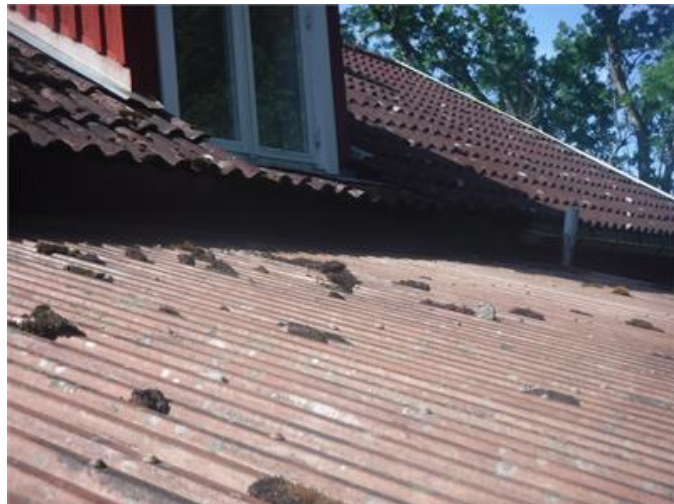
Den ursprungliga byggnaden är klätt med betongpannor och tillbyggnaden har plåttak. Undertaket på den ursprungliga byggnaden är äldre träspånor. Det noterades skador och ojämnheter i takkonstruktionen, spår av fuktinträngningar på undertaket och fuktskador. Skorstenarna och murstockarna har skador. Delar av undersidan av yttertaket är inklätt och går inte att besiktiga. Det rekommenderas en vidare undersökning av yttertaket och underliggande konstruktioner för bedömning av åtgärder.

Tak/Vind - bostadshuset: Skador och brister noterades, se vidare under kommentarer och riskanalys på sida 4.

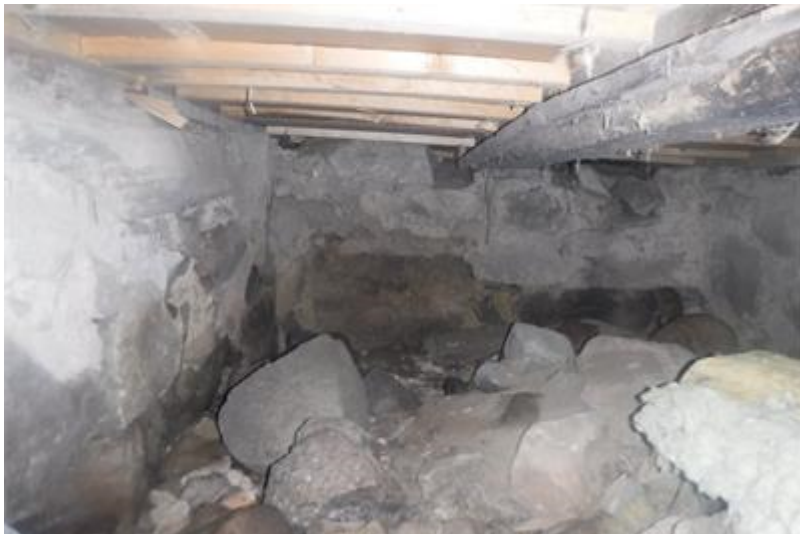
Torpargrunder betecknas som riskkonstruktioner med avseende på fukt- och mikrobiella skador, risk finns att avvikande lukter sprids och upplevs i boendemiljön. Delar av grunden går inte att besiktiga då det inte finns inspektionsluckor. Från lucka i golvet i köket och från glugg i grundmuren utvändigt gjordes stickprovskontroller och hög fukt mättes i konstruktionen (se i bilagan på sida 6). Orsaken till och omfattningen av den höga fukten och skadorna i grundkonstruktionen rekommenderas undersökas vidare.

| Byggnadsdel | Torpargrund - bostadshuset |
| Konstruktionsdel | Undersida av bottenbjälklag |

Kontroll av konstruktion visade fuktkvoter på över 20% i bottenbjälklaget. Det kritiska gränsvärdet för mikrobiell tillväxt brukar anges till ca 16-17% fuktkvot (FK). Fuktkvoten i en krypgrund växlar med årstiderna. I normalfallet är fuktbelastningen mot krypgrunden som högst under sommartid (juni-augusti) för att sjunka under vinterhalvåret.

Notera att stickprovsmässig undersökning är utförd. För att säkert fastställa konstruktionens kondition och fuktstatus måste en mer omfattande undersökning utföras vilket rekommenderas. Se sammanfattande text om grunden under kommentarer och riskanalys på sida 4 i protokollet.

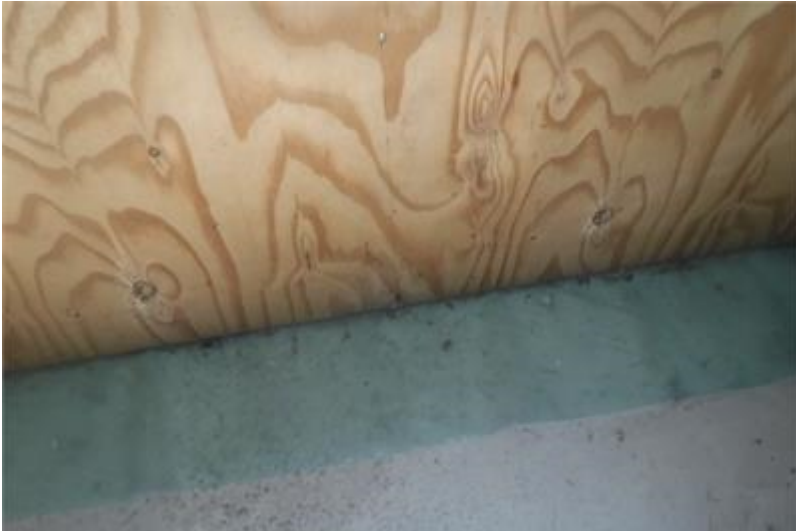
| Besiktningresultat | | | | | |
|---|---|---|---|---|---|
| Garage | | X | | | Nedre delar av väggarna är fuktpåverkade innanför garageportarna. |

| Byggnadsdel | Garage - Allmänt |
| Konstruktionsdel | Syll till yttervägg |

Kontroll av konstruktion visade fuktkvot på ca 15% i syll till yttervägg. Det kritiska gränsvärdet för mikrobiell tillväxt brukar anges till ca 16-17% fuktkvot (FK). Innanför garageportarna är väggarna fuktpåverkade.

Notera att stickprovsmässig undersökning är utförd. För att säkert fastställa konstruktionens kondition och fuktstatus måste en mer omfattande undersökning utföras.
