# Besiktningsprotokoll

Anticimex Försäkringsbesiktning i samarbete med Fastighetsbyrån

| Fastighetsadress:<br>Gröns Väg 146 | |

| Besiktningsdatum:<br>2025-07-30 | Protokollnummer:<br>69144648 |

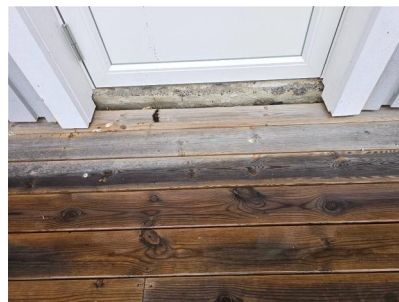
Tröskelbleck saknas under balkongdörr.

Avsaknad av tröskelbleck medför att det finns risk för att vatten kan rinna in och orsaka fuktskador på tröskel och/eller i kringliggande vägg och bjälklag.

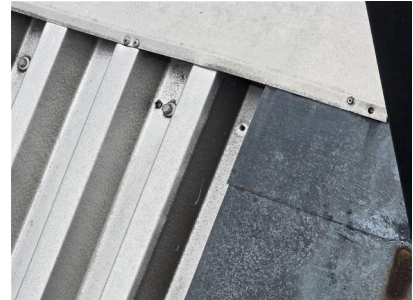
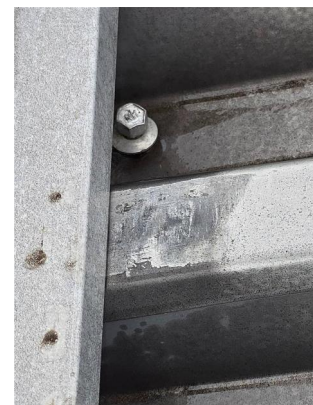
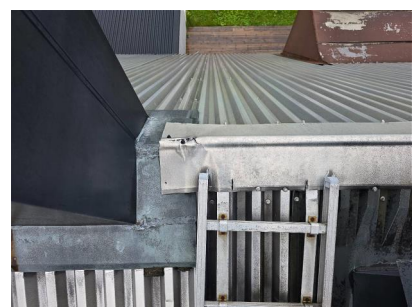
Plåttaket har otätheter.

Det finns även in spricka inockplåten. Men än så länge har sprickan plåt från skorstens inklädnaden som är under sprickan.

Brister i taktäckningen kan leda till att regn- eller smältvatten tränger ner i underliggande takkonstruktion och orsakar fuktskador.

Taket är besiktigt från marken samt från takstegen.

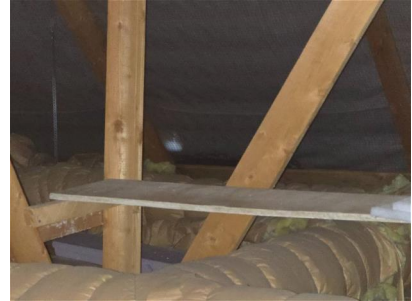
Otätthet i plåten ovanför takkupan vid sovrum 1, noteras inifrån vinden. Fuktindikerat i området på vinden utan några förhöjda fuktindikationer.

Vi rekommenderar att en takentreprenör kontaktas för lämpligåtgärd.

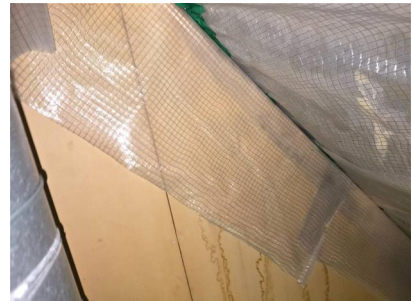
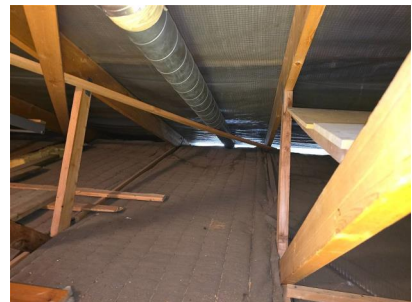
Fuktfläckar på vägg bedöms som äldre. Fuktindikerade utan anmärkning. Samt fuktfläck noters på isolering.

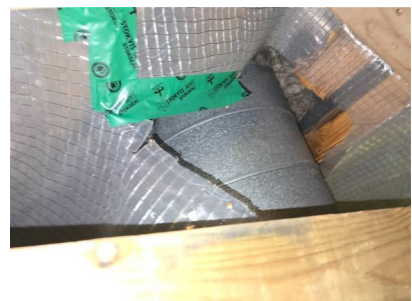
Underlagstaket av plast har lossnat vid takgenomföringen från köksfläkten.

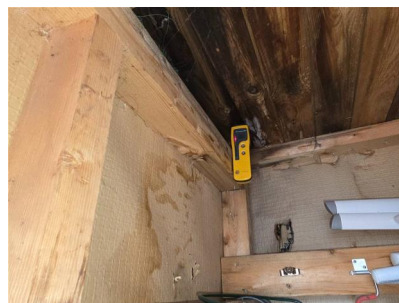
Takläckage konstateras. Förhöjda fuktvärden noteras.

Vi rekommenderar att en takentreprenör kontaktas för lämpliga åtgärder.

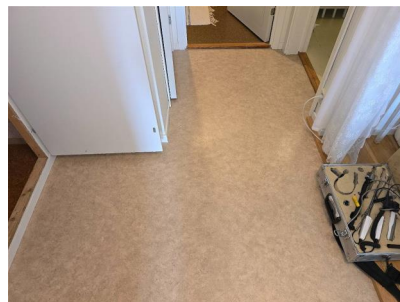
Limmad plastmatta finns på betongplattan.

På grund av naturlig fuktpåverkan från mark riskerar plastmattan att släppa från underlaget. Mattan och limmet kan också avge en kemisk lukt som sprids till boendemiljön.

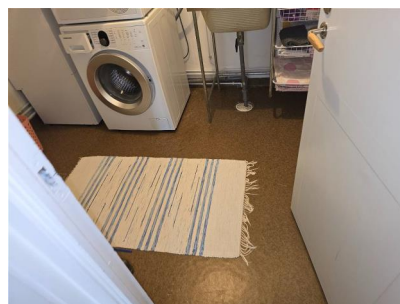
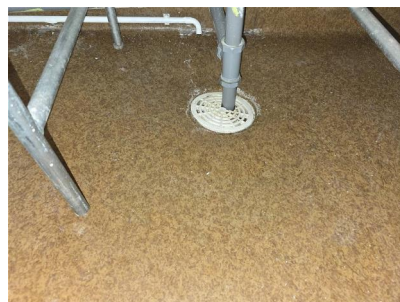
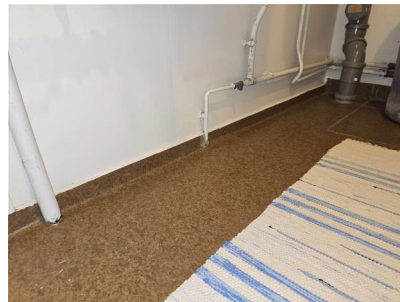
Utrymmet är i behov av renovering.

- Tätskikten har passerat den tekniska livslängden.
- Golvbeläggningen har släpp från underlaget vid golvbrunnen samt att förhöjda fuktindikationer noterades lokalt runt golvbrunnen.
- Klämringen sitter löst i golvbrunnen.
- Rör genomföringar finns i golvet (vilket var godkänt vid tidpunkten för uppförandet av utrymmet).

Vi rekommenderar att aktuellt försäkringsbolag kontaktas för bedömning av orsak och omfattning, samt om skadan är ersättningsbar.

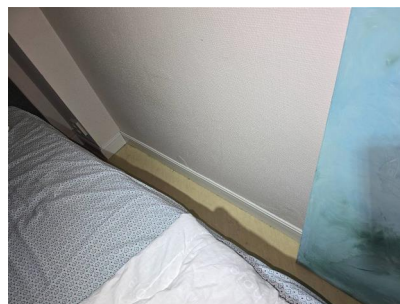
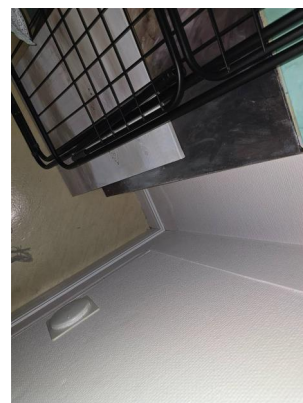
Puts- och färgsläpp finns i mindre omfattning på källarvägg.

Puts- och färg som släppt från underlaget invändigt på källarytterväggarna är ett tecken på att källarens utvändiga fuktskydd inte längre fungerar tillfredsställande.

För att åtgärda detta måste källarens utvändiga fuktskydd förbättras. Läs Anticimex faktablad om källare för tips och råd.
