# Besiktningsprotokoll

Anticimex Försäkringsbesiktning i samarbete med Fastighetsbyrån

| Fastighetsadress:<br>Tunnbrödsvägen 57 | |

| Besiktningsdatum:<br>2025-03-13 | Protokollnummer:<br>69131197 |

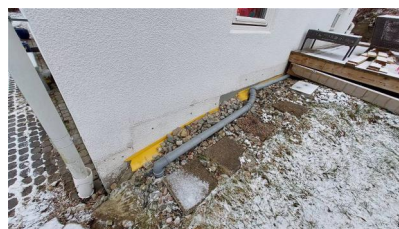
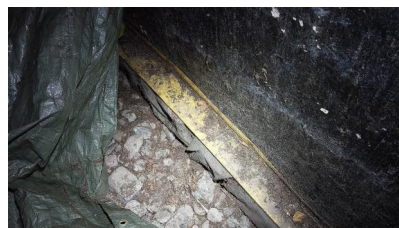
#### Utvändigt / Markförhållanden

Marken lutar till delar mot huset då det är byggt i suterräng

Detta innebär en ökad fuktbelastning mot grunden vilket i sin tur kan orsaka fuktskador i huset.

Utvändigt fuktskydd ligger till delar oskyddat ovan mark.

Risk finns att det utvändiga fuktskyddet skadas och funktionen försämras.

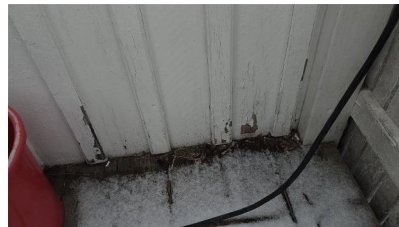
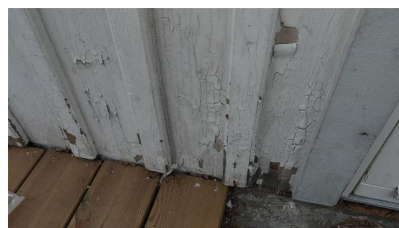
### Utvändigt / Fasad

Fasadpanelen är i behov av målning/underhåll.

Fasadbeklädnad och träkonstruktioner där målningsbehov finns riskerar att få fukt- och rötskador på grund av sämre vattenavvisande förmåga. För att öka livslängden på fasadbeklädnaden rekommenderas målning och underhåll.

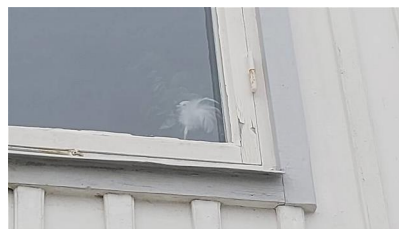
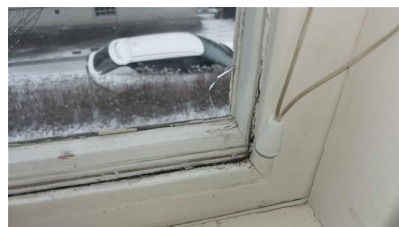
### Utvändigt / Fönster

Äldre fönster är i behov av målning/underhåll.  
- trasigt fönsterglas noteras i sovrum 3.

Fönsterbågar och fönsterkarmar där målningsbehov finns riskerar att få fukt- och rötskador på grund av sämre vattenavvisande förmåga.

För att öka livslängden på fönster rekommenderas målning och underhåll.

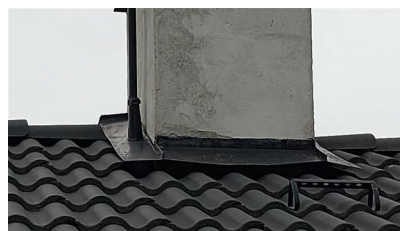
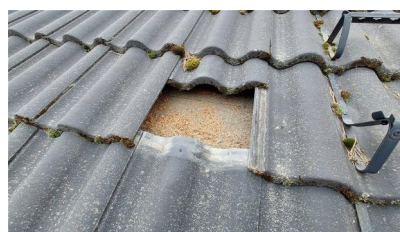
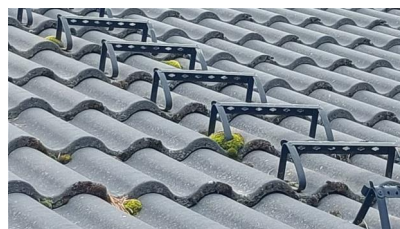
### Utvändigt / Tak

Avvikelser/risker noteras på yttertaket.

- plåtar runt genomföringar ej utbytta och anpassade till den nya takbeklädningen.
- takpannor ej ramspikade.
- begynnande mosspåväxt.

Med avvikelser/risker på yttertaket ökar risken för skador i underliggande konstruktioner vid ogynnsam väderlek.

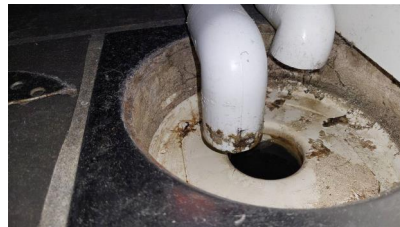
### Entréplan (suterrängplan) / Badrum/Tvättstuga/Pannrum

Våtutrymmet har äldre yt-/tätskikt.

- klänring och anslutet tätskikt saknas i golvbrunnen.
- bristfälligt fall på golvytan mot golvbrunnen.

Eftersom funktionen, som innebär att ytskiktet/tätskiktet ska vara vattentätt, kan vara nedsatt finns en ökad risk att vatten tränger igenom ytskiktet/tätskiktet med vattenskador i omkringliggande konstruktioner som följd.

Vid fuktindikering som utfördes i utrymmet noterades inga avvikande fuktindikationer.

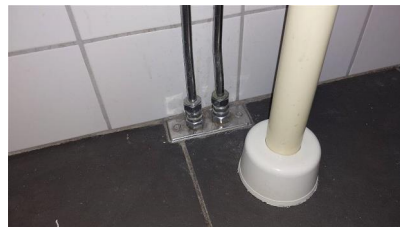
### Övre plan / Toalett

Rör genomföring finns i golv.

Rör genomföringar i golvet medför en ökad risk för att vatten tränger ner i omkringliggande konstruktioner och orsakar fuktskador.

Vid framtidig renovering skall då gällande branschregler följas. Se sakervatten.se

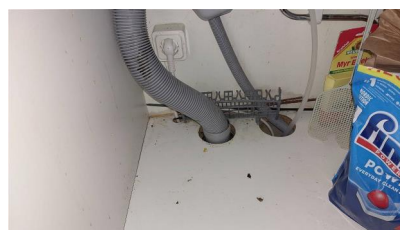
### Övre plan / Kök

Fuktskydd saknas i diskbänksskåp.

Utan fuktskydd är det svårt att upptäcka läckage från rörledningar. Vatten kan då tränga in i omkringliggande konstruktioner och orsaka fuktskador.

För att upptäcka eventuella läckage, installera ett fuktskydd. Man kan med fördel även montera en vattenvarnare för att lättare få en indikation på ett eventuellt läckage.
