# Besiktningsprotokoll

Anticimex Försäkringsbesiktning i samarbete med Fastighetsbyrån

| Fastighetsbeteckning:<br>Snödroppen 1 | |

| Besiktningsdatum:<br>2025-07-30 | Protokollnummer:<br>68400970 |

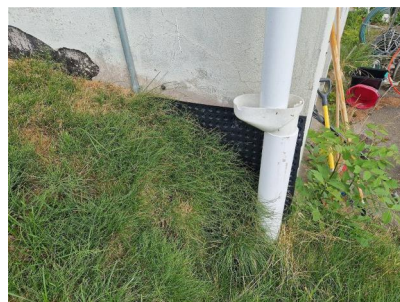
Utvändigt fuktskydd ligger oskyddat ovan mark.

Risk finns att det utvändiga fuktskyddet skadas och funktionen försämras.

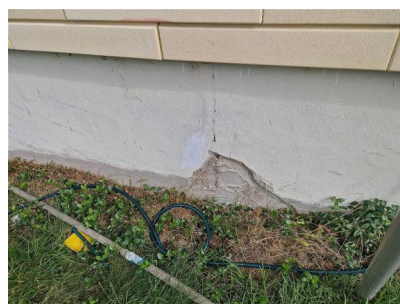
Sprickor finns i sockel.

Dessa bedöms inte ha lett till bakomliggande skador.

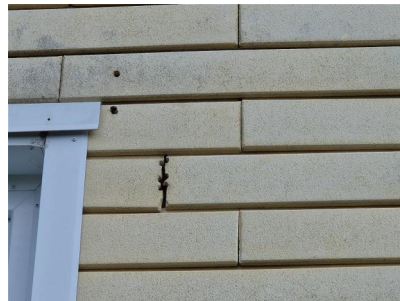
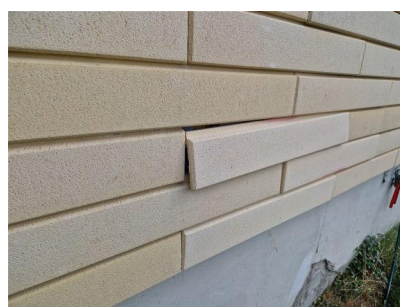
Fasaden har otätheter.

Otätheterna medför en ökad risk för att fukt tränger in bakom fasaden vilket i sin tur kan orsaka fuktskador.

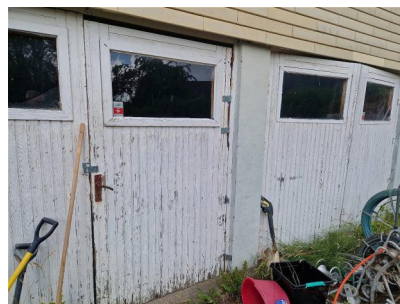
Dörr är rötskadad.

De upptäckta skadorna kan bero på olika saker, exempelvis bristfälligt underhåll, målning, skruvar och beslag etc.

Vi rekommenderar en fördjupad undersökning för att bedöma orsak och omfattning.

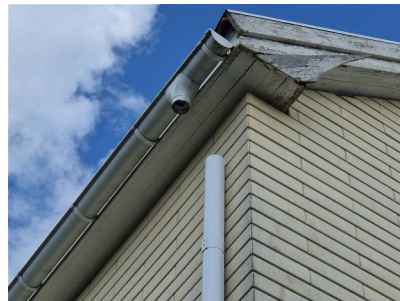
Stuprör har brister.

Vilket innebär risk för fuktskador på fasad och sockel.

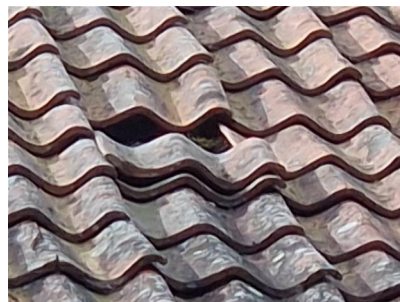
Takpannor är skadade, ligger fel.

De skadade/spruckna takpannorna medför risk för fuktskador på underliggande konstruktioner.

Vi rekommenderar en fördjupad undersökning för att bedöma orsak och omfattning.

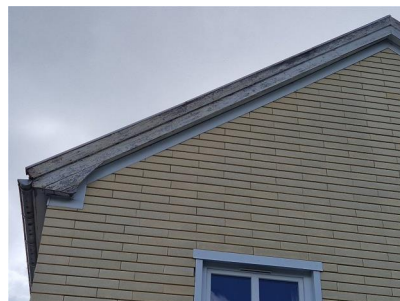
Yttertaket är äldre.

Takpannor, plåtdetaljer och underlagspapp har enligt vår bedömning en begränsad livslängd. Eftersom husets taktäckning är äldre har det ett minskat motstånd mot vatteninträngning. Detta i sin tur kan leda till fuktskador på träläkt och vidare ner i underliggande konstruktioner.

Vindskivor och takfot är i behov av målning/underhåll.

Träkonstruktioner där målningsbehov finns riskerar att få fukt- och rötskador på grund av sämre vattenavvisande förmåga. För att öka livslängden rekommenderas målning och underhåll.

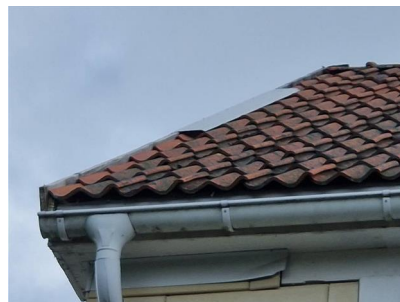
Plåtdetaljer saknas.

Detta kan leda till fuktskador i bakomliggande konstruktioner.

Kontakta en plåtslagare för kontroll och åtgärd.

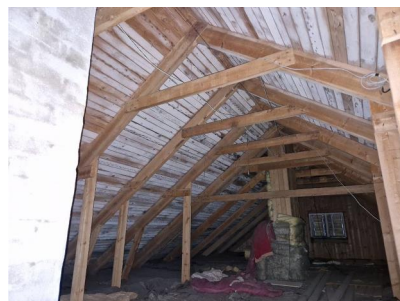
Vid kontroll av vinden har fuktvärden under kritisk fuktnivå för mikrobiell tillväxt uppmätts, dock finns mikrobiell påväxt på underlagstak.

Fuktkvoten i underlagstak/takbjälkar uppmättes till 8,9 %.

Den upptäckta mikrobiella påväxten på underlagstaket är ett tecken på att vinden har tillförts eller tillförs fukt inifrån bostaden. Observera att besiktning av bostadens ventilationssystem inte har ingått i uppdraget.

För att komma tillrätta med detta kan fukttillförseln inifrån bostaden behöva minskas. Det kan göras genom att ventilationen i bostaden förbättras samt att eventuella otätheter i vindsbjälklaget (tak-/väggvinklar, taklucka med mera) tätas. Läs Anticimex faktablad om uppvärmda vindsutrymmen för tips och råd.

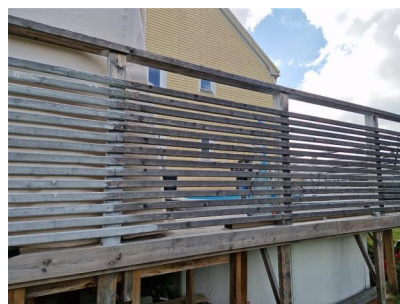
Altanräcke och träkonstruktioner är i behov av målning/underhåll.

Altanräcke och träkonstruktioner där målningsbehov finns riskerar att få fukt- och rötskador på grund av sämre vattenavvisande förmåga.

Vi rekommenderar att du utför målning/underhåll av altan.

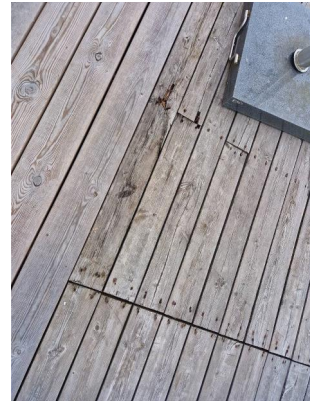
Altangolv har mindre rötskador.

Mindre rötskador finns i altangolv.

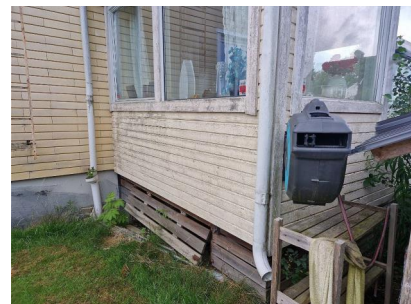
Fasadpanelen är i behov av målning/underhåll.

Fasadbeklädnad och träkonstruktioner där målningsbehov finns riskerar att få fukt- och rötskador på grund av sämre vattenavvisande förmåga. För att öka livslängden på fasadbeklädnaden rekommenderas målning och underhåll.

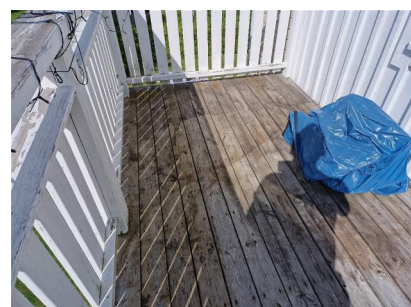
Balkong har trätrall på golvet vid besiktningen.

Då balkong har trätrall vid besiktningstillfället kunde inte besiktning av golvkonstruktionen genomföras.

Vi rekommenderar en kompletterande besiktning när balkong är fri från trätrall.

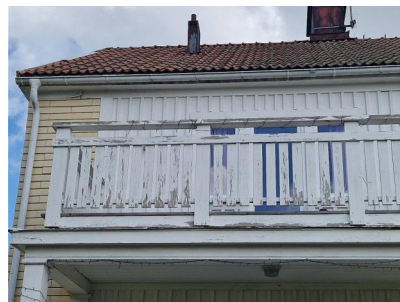
Balkongräcke och träkonstruktioner är i behov av målning/underhåll.

Balkongräcke och träkonstruktioner där målningsbehov finns riskerar att få fukt- och rötskador på grund av sämre vattenavvisande förmåga.

För att öka livslängden på balkongen rekommenderas målning och underhåll.

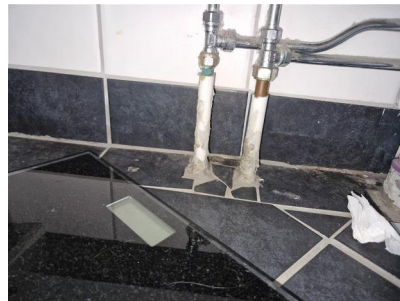
Rör genomföring finns i golv.

Rör genomföringar i golv medför en ökad risk för att vatten tränger ner i omkringliggande konstruktioner och orsakar fuktskador.

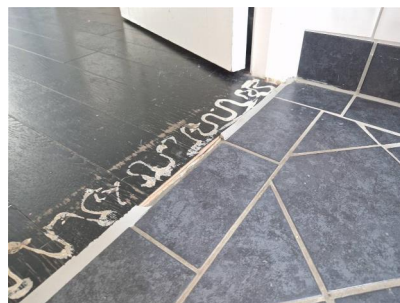
Tröskel saknas.

Avsaknad av tröskel medför risk att vatten tränger in i angränsande konstruktioner och rum med fuktrelaterade skador som följd.

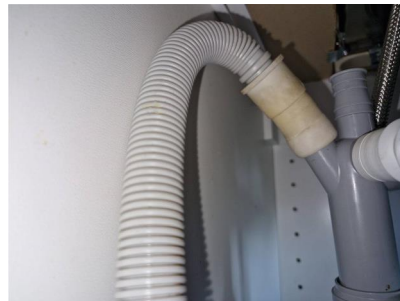
Anslutningarna i diskbänksskåpet har brister.

Slangklämmor saknas, vilket i sin tur kan leda till läckage och fuktskador.

Vi rekommenderar att du kontaktar en fackman för kontroll och åtgärd.

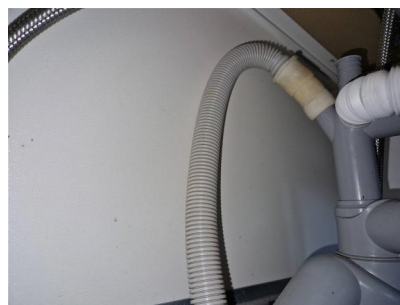
Fuktskydd saknas under vitvaror.

Utan fuktskydd är det svårt att upptäcka läckage. Vatten kan då tränga in i omkringliggande konstruktioner och orsaka fuktskador.

Upphängningsbygel saknas på avloppslang från diskmaskinen.

När upphängningsbygel saknas ökar risken för brott på slangen med läckage som möjlig följd.

För att upptäcka eventuella läckage, installera ett fuktskydd.

För att hindra brott på avloppsslang rekommenderas komplettering av upphängningsbygel.

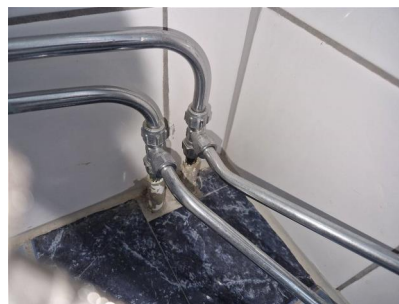
Rör genomföring finns i golv.

Rör genomföringar i golvet medför en ökad risk för att vatten tränger ner i omkringliggande konstruktioner och orsakar fuktskador.

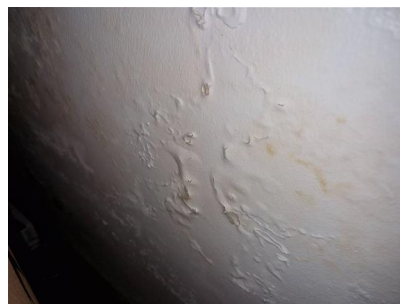
Puts- och färgsläpp finns på källarväggar.

Puts- och färg som släppt från underlaget invändigt på källarytterväggarna är ett tecken på att källarens utvändiga fuktskydd inte längre fungerar tillfredsställande.

För att åtgärda detta måste källarens utvändiga fuktskydd förbättras. Läs Anticimex faktablad om källare för tips och råd.

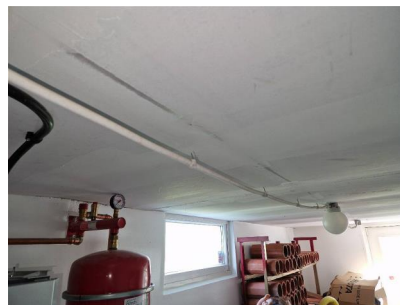
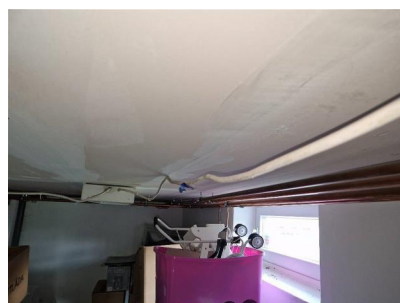
Elinstallationer i källaren har enligt vår bedömning uppenbara brister.

Elinstallationer i källaren är en säkerhetsrisk som kan orsaka både personskador och brand. Observera att besiktning av bostadens elsystem inte har ingått i uppdraget.

Kontakta en elektriker för kontroll och åtgärd.

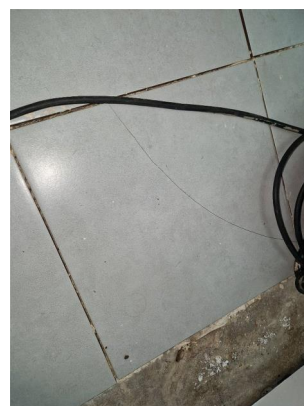
Sprickor och bom i klinkerplattor finns.

Felet som uppstått är att vidhäftningen mellan klinker och underlag har upphört. Sk "bom/ bomljud".
