# Besiktningsprotokoll

Anticimex Försäkringsbesiktning i samarbete med Fastighetsbyrån

| Fastighetsadress:<br>Skredsviks Bro 120 | |

| Besiktningsdatum:<br>2025-08-04 | Protokollnummer:<br>69152220 |

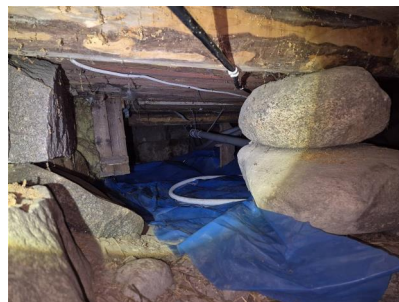
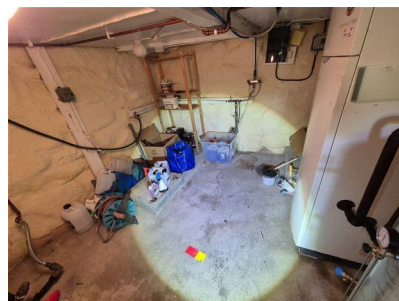
Vid kontroll av konstruktionen i grunden uppmättes fuktvärden under kritisk fuktnivå för mikrobiell tillväxt och normal lukt upplevdes. Spår av traskadeinsekter förekommer i konstruktionen. Angreppen är vanligt förekommande i dessa konstruktioner och bedöms inte ha medfört några följdskador

Golvbjälklaget ovan kryppgrunden/plintgrunden/grovkällaren riskerar att drabbas av fuktskador på grund av naturlig fuktpåverkan. Detta kan i sin tur leda till mikrobiella skador (angrepp av mikroorganismer) som kan leda till att mikrobiell lukt sprids till boendemiljön. Grovkällaren är betongren vilket är bra ur fuktsynpunkt då denna typ av källare alltid kommer att påverkas av fuktpåverkan från mark.

Fuktkvoten uppmättes stickprovsmässigt till mellan 15-17%. Risk för mikrobiell tillväxt föreligger vid 17%.

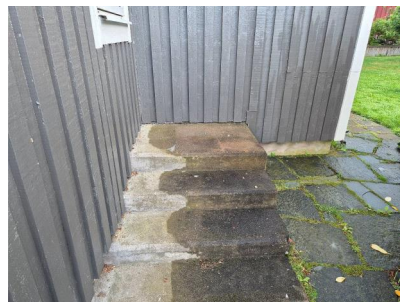
Del av torpargrunden som är vid utvändig trappa är inte besiktningsbar då lucka saknas till utrymmet.

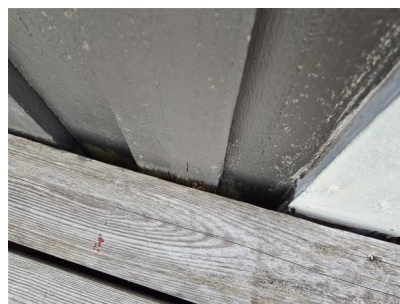
I nederkant fasadpanel förekommer enstaka rötskador.

Rekommenderas att dåliga brädor byts ut.

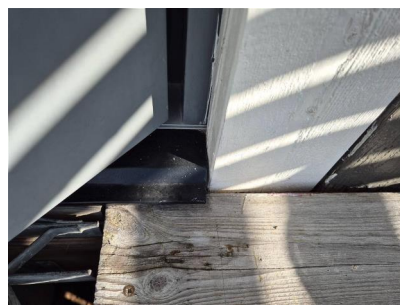
Tröskelbleck är inte infälld, vilket medför risk för fuktskador. Källardörr är i sämre skick.

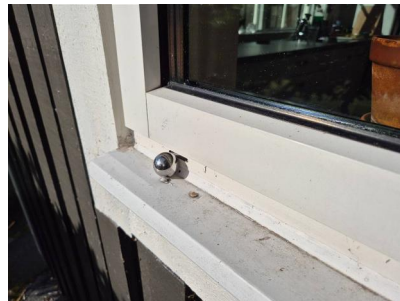
Fönsterbleck är inte infällda och bakfall/otätheter förekommer.

Ovannämnda brister medför risk för fuktskador i bakomliggande konstruktioner.

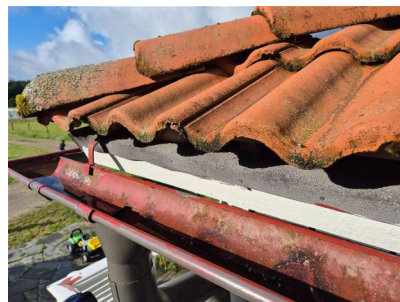
Bakfall noterades på hängrännor.

När hängrännor har en felaktig lutning (bakfall) finns risk att regnvatten svämmas över vilket i sin tur kan leda till fuktskador på fasad och sockel.

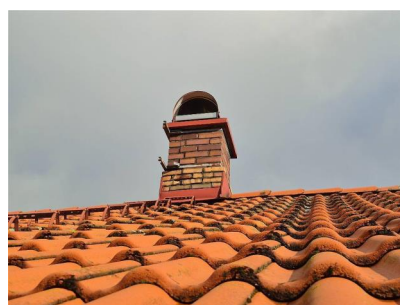
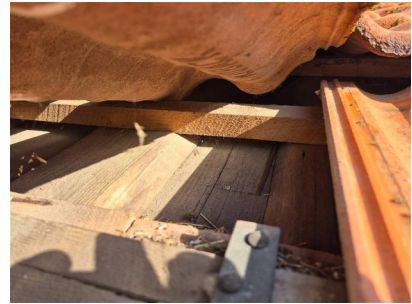
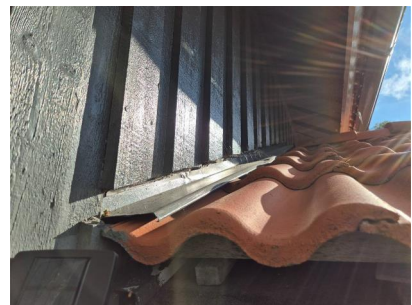
På murstocken noterades det sprickor och fogsläpp. Anlita murare för kontroll och lämpliga åtgärder av murstocken.

Plåtarna mellan fasad och tak är bristfälligt monterade på entrétaket. Dessa bör vara infällda bakom fasadpanelen. Bakfall noterades även på plåtar. Bristerna innebär risk för fuktskador i underliggande konstruktioner.

Underlagstaket består av träfiberskivor (utan utvändigt fuktskydd av underlagspapp). Med denna konstruktion är det extra viktigt att takpannorna är hela. Eftersom underlagstaket inte har en papp kan regn och snö som tränger in genom otätheter leda till fuktskador i underliggande konstruktion.

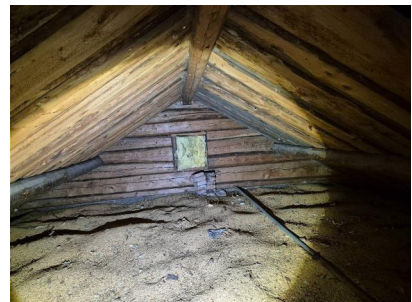
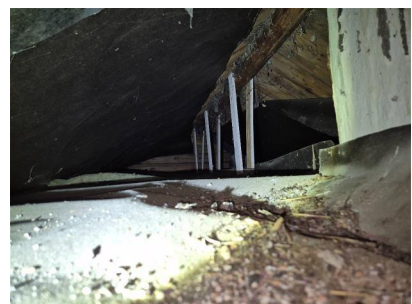
Missfärgningar förekommer på underlagstaket, torrt vid besiktningsstillfället.  
Delar av vinden är ej besiktningsbar på grund av begränsad framkomlighet. Utrymmet bakom murstocken har endast kontrollerats med kamera.

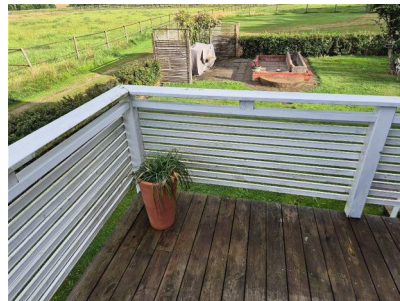
Tralldäck/altanräcke är i behov av underhåll.

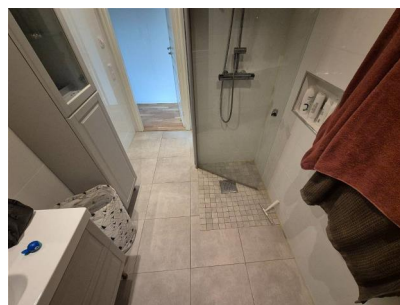
Bomljud noterades i klinkerplattor, inga fogsprickor förekommer.

Hålrums ljud beror ofta på att luft och håligheter förekommer mellan platta och underlag. Konsekvenser, så som att plattor spricker eller släpper från underlaget.

Bedöms inte ha medfört några följdskador.
