# Besiktningsprotokoll

## Anticimex Överlåtelsebesiktning av småhus - nivå 2

| Fastighetsadress:<br>Björnhult 13 | |

| Besiktningsdatum:<br>2025-07-31 | Protokollnummer:<br>69176573 |

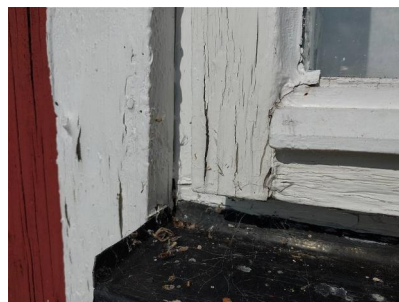
Fönster överlag är i behov av målning/underhåll.

Fönsterbågar och fönsterkarmar där målningsbehov finns riskerar att få fukt- och rötskador på grund av sämre vattenavvisande förmåga.

För att öka livslängden på fönster rekommenderas målning och underhåll där behov finns.
