# Besiktningsprotokoll

Anticimex Försäkringsbesiktning i samarbete med Fastighetsbyrån

| Fastighetsadress:<br>Björnhult 27 | |

| Besiktningsdatum:<br>2025-07-31 | Protokollnummer:<br>69134539 |

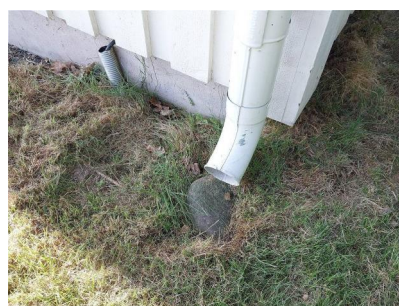
- Några stuprör är inte anslutet till markledning.

Stuprör som inte är anslutet till markledning kan medföra en ökad fuktbelastning på grundmur/sockel som i sin tur kan leda till fuktrelaterade skador.

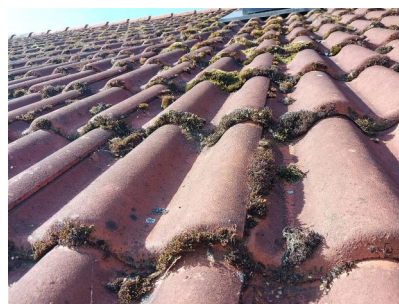
- Mosspåväxt finns på delar av taket

Mossa som växer på taket kan leda till att taktäckningen har ett minskat motstånd mot vatteninträngning. Detta i sin tur kan leda till fuktskador på träläkt och takkonstruktionen vilket kan resultera i mikrobiella skador (angrepp av mikroorganismer).

För att öka livslängden på taket rekommenderas att mossan tas bort från takpannorna.

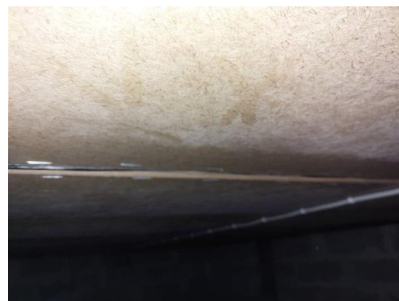
- Vid kontroll av krypgrunden har fuktvärden under kritisk fuktnivå för mikrobiell tillväxt uppmätts. Ingen avvikande lukt känns i utrymmet, dock finns mikrobiell påväxt på delar av bjälklagets undersida.

Den upptäckta mikrobiella påväxten på bjälklagets undersida indikerar att grunden under delar av året är så pass fuktig att mikroorganismer utvecklas. Detta kan i sin tur leda till rötskador i konstruktionen. För att undvika detta så måste krypgrundens klimat bli torrare.

Fuktkvoten uppmättes till 15-16%.

Läs Anticimex faktablad om uteluftsventilerade krypgrunder för tips och råd.

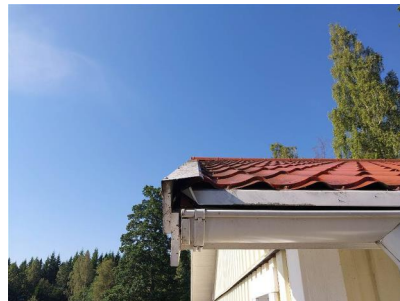
- Vattplåtar täcker något bristfälligt över takplåten.
