# Besiktningsprotokoll

Anticimex Försäkringsbesiktning i samarbete med Fastighetsbyrån

| Fastighetsadress:<br>Tingsgatan 12 | |

| Besiktningsdatum:<br>2025-07-31 | Protokollnummer:<br>69154080 |

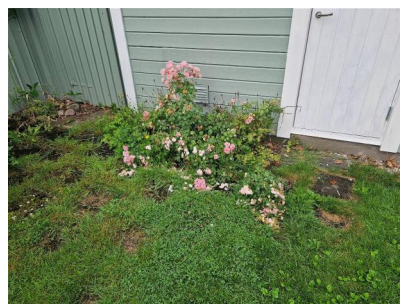
Växter finns i anslutning till byggnaden.

När det finns rabatter och växter nära byggnaden finns risk att fukt stannar kvar i väggarna. Detta kan i sin tur orsaka invändiga fuktskador. Växternas rötter kan också skada grundmuren och sätta dräneringsledningen ur funktion.

Området närmast huset rekommenderas att vara fritt från växtlighet.

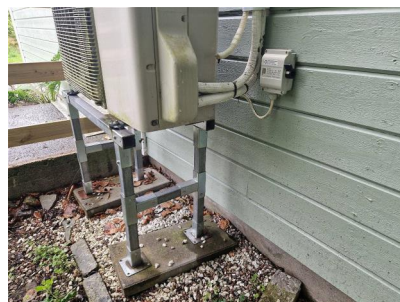
Kondensvatten från luftvärmepumpens utedel leds inte bort från husgrunden.

Detta medför ökad risk för att vatten kan tränga in i anslutande konstruktioner, vilket i sin tur kan leda till fuktrelaterade skador. Observera att besiktning av byggnadens värmesystem eller värmepumpen inte har ingått i uppdraget.

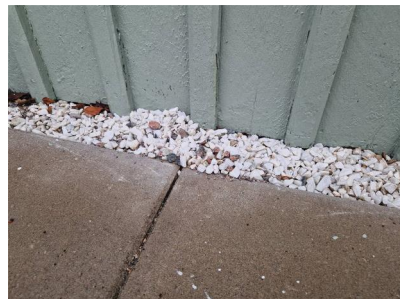
Fasadpanelen avslutas nära mark lokalt.

Eftersom fasadbeklädnaden avslutas nära mark finns risk att fukt från marken sugas upp i fasadpanelens nederkant. Detta kan orsaka fuktrelaterade skador i fasadbeklädnaden och bakomliggande konstruktioner.

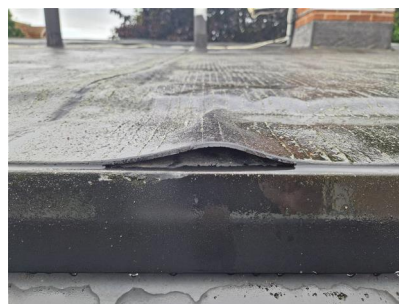
Yttertaket är äldre och är i behov av renovering.

Renovering av yttertaket rekommenderas. Kontakta en takentreprenör för en renovering. I samband med renoveringen bör omkringliggande konstruktioner kontrolleras för att upptäcka eventuella följdskador.

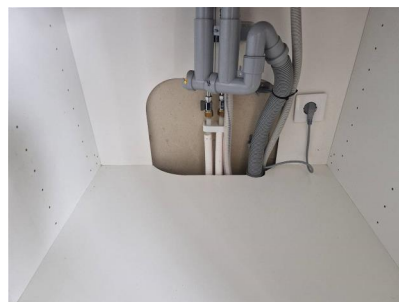
Fuktskydd saknas i diskbänksskåp samt under kyl.

Utan fuktskydd är det svårt att upptäcka läckage. Vatten kan då tränga in i omkringliggande konstruktioner och orsaka fuktskador.

För att upptäcka eventuella läckage, montera fuktskydd.

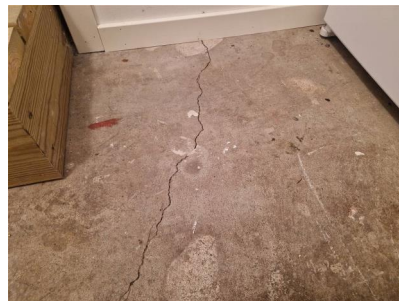
Mindre sprickor förekommer i golv.
