# Besiktningsprotokoll

| Fastighetsbeteckning:<br>Hemsjö 1:52 | |
| Fastighetsadress:<br>Hemsjövägen 7 | |

| Besiktningsdatum:<br>2025-07-11 | Protokollnummer:<br>69103510 |

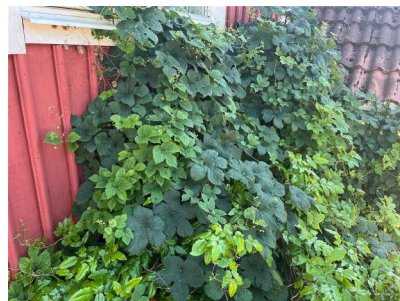
Växter finns i anslutning till byggnaden.

När det finns rabatter och växter nära byggnaden finns risk att fukt stannar kvar i väggarna. Detta kan i sin tur orsaka invändiga fuktskador. Växternas rötter kan också skada grundmuren och sätta dräneringsledningen ur funktion.

Området närmast huset rekommenderas att vara fritt från växtlighet.

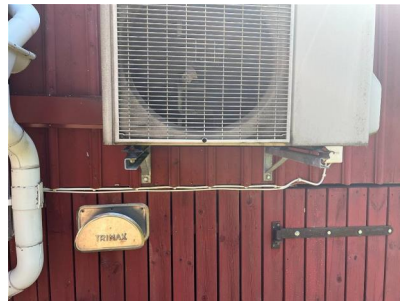
Kondensvatten från luftvärmepumpens utedel leds inte bort från husgrunden.

Detta medför ökad risk för att vatten tränger in i anslutande konstruktioner, vilket i sin tur kan leda till fuktrelaterade skador. Observera att besiktning av byggnadens värmesystem eller värmepumpen inte har ingått i uppdraget.

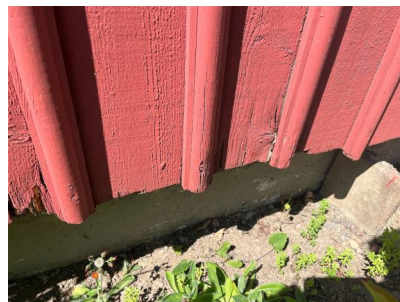
Mindre rötskador finns i fasadpanelen.

Dessa bedöms inte ha lett till bakomliggande skador.

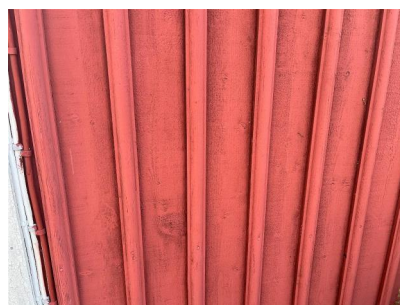
Fasadpanelen är i behov av målning/underhåll.

Fasadbeklädnad och träkonstruktioner där målningsbehov finns riskerar att få fukt- och rötskador på grund av sämre vattenavvisande förmåga. För att öka livslängden på fasadbeklädnaden rekommenderas målning och underhåll.

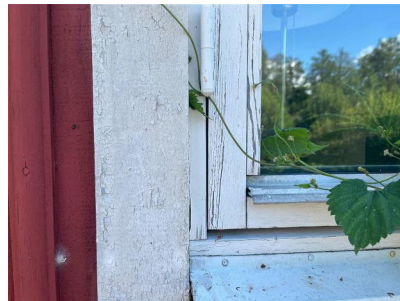
Fönster är i behov av målning/underhåll.

Fönsterbågar och fönsterkarmar där målningsbehov finns riskerar att få fukt- och rötskador på grund av sämre vattenavvisande förmåga.

För att öka livslängden på fönster rekommenderas målning och underhåll.

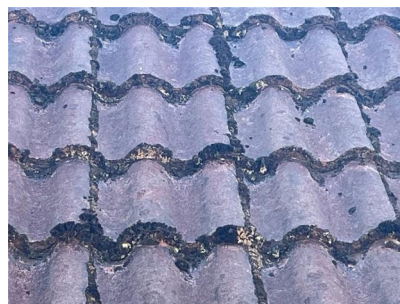
Mosspåväxt finns på takpannor.

Mossa som växer på taket kan leda till att taktäckningen har ett minskat motstånd mot vatteninträngning. Detta i sin tur kan leda till fuktskador på träläkt och takkonstruktionen vilket kan resultera i mikrobiella skador (angrepp av mikroorganismer).

För att öka livslängden på taket rekommenderas att mossan tas bort från takpannorna.
