**Fastighetsuppgifter**

Mars 1

Klarälvsgatan 16

**Besiktningsuppgifter**

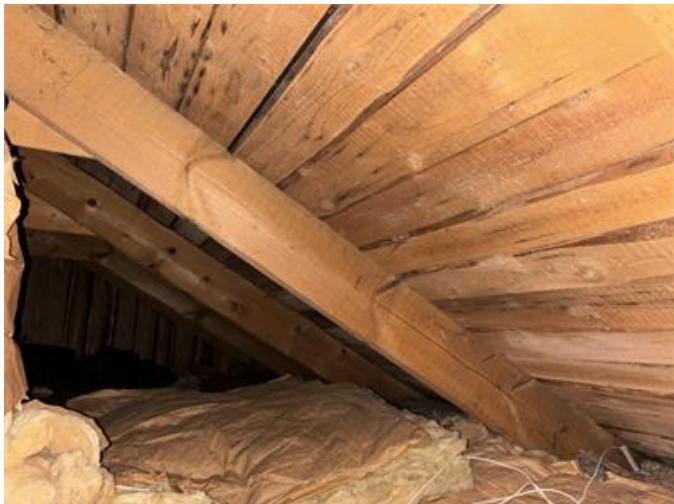
| Besiktningsresultat | | | | | |
|---|---|---|---|---|---|
| Nockvind | | X | | | Fuktfläckar förekommer delvis på underlagstak, vilket bör kontrolleras regelbundet för att fastställa om åtgärdsbehov föreligger. |
| | | X | | | Mineralull förekommer ovanpå sågspån, risk för fuktgenomträngning. |
