**Fastighetsuppgifter**

Höga 2:14

Vilg Kronäng 6

| Uppdragsnummer | B5498 |

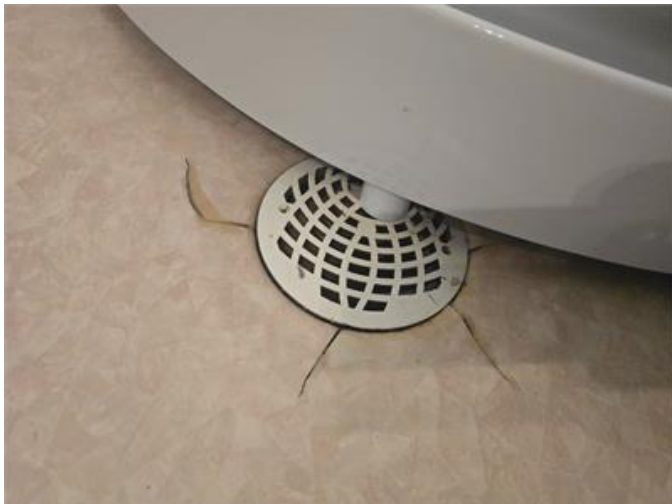
| Besiktningsresultat | | | | | |
|---|---|---|---|---|---|
| Dusch/Wc | | | x | | Utrymmet har passerat tiden för sin tekniskt förväntade livslängd. Brister förekommer, ex.vis skador och mattsläpp i plastmattan kring golvbrunn. Se kommentar/riskanalys. |

I våtutrymmen skall golv- och väggytor ha vattentäta skikt. När det saknas, är av äldre modell eller om det har brister i dess funktion, finns det en risk att fukt kan tränga in i bakomvarande konstruktioner och orsaka skador som kan påverka byggnaden och dess inomhusklimat negativt. Skador i bakom/omkringliggande konstruktioner kan ej helt uteslutas.

Skador i plastmatta kring golvbrunn, dusch/wc.

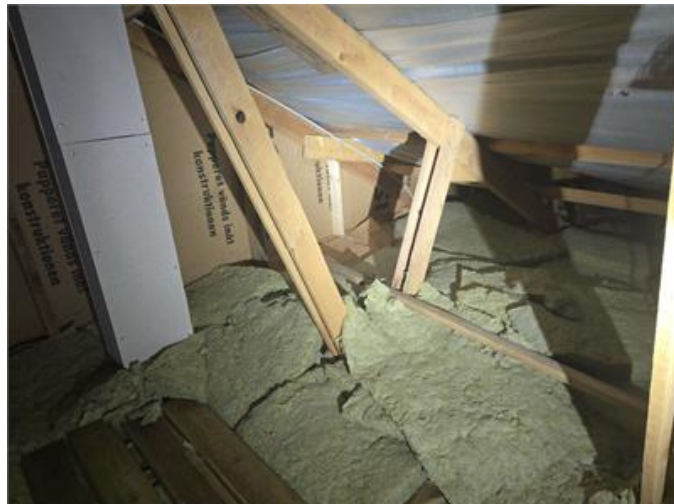
| Besiktningsresultat | | | | | |
|---|---|---|---|---|---|
| Tak | | x | | | Underlagstaket består av plastfolie som lokalt är skadad/sönder. I händelse av läckage eller kondensbildning på insidan av plåttaket riskerar detta att nå vindsutrymmet och dess kringliggande konstruktioner, med fuktskador som möjlig följd. Vidare är plåttaket äldre. Se kommentar/riskanalys. |
| Vind | | x | | | Ventilationsrör från köksfläkt är oisolerat. Se kommentar/riskanalys. |

Översiktsbild, vindsutrymme.

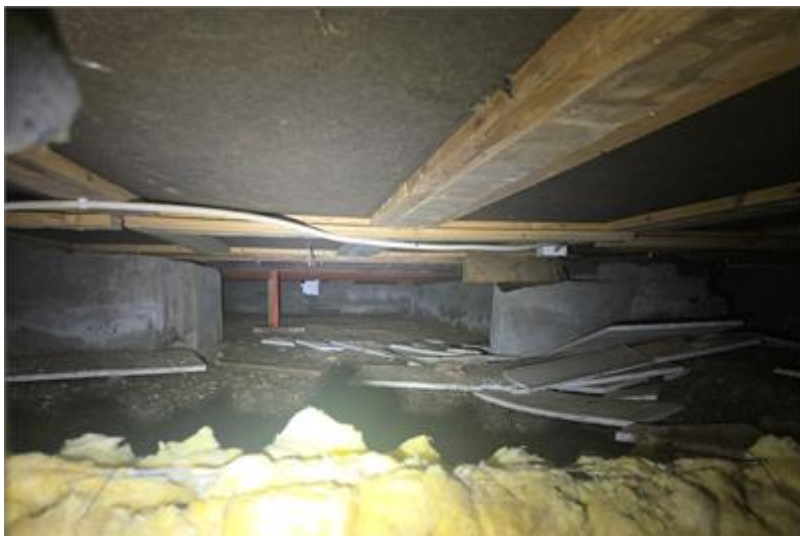
| Besiktningsresultat | | | | | |
|---|---|---|---|---|---|
| Krypgrund | | | x | | Krypgrund är en riskkonstruktion. Markytan bedöms som fuktig, det noterades organiska material på marken som rekommenderas att städa ur. Det finns ingen plastfolie på marken. Se kommentar/riskanalys samt Bilaga för konstruktionskontroll. |

Krypgrund och plintgrund är en riskkonstruktion. Fuktkvotsmätning utfördes stickprovsmässigt i blindbottenbrädor med värden om 20% i krypgrund och 18% i plintgrund. Gräsnvärdet för mikrobiell tillväxt brukar anges till ca 17% FK. Vidare noterades mikrobiell påväxt på blindbotten, vilket i sig också indikerar att luftfuktigheten utrymmena, iallfall under delar av året, är för hög.

Utifrån erfarenhet betraktas krypgrunder som riskkonstruktioner. På grund av förhöjd fuktstatus- dels orsakad av fuktvandring från marken och dels orsakad av uteluft som släpps in i grunden främst under den varma tiden av året – kan följdskador med negativ inverkan på såväl byggnaden som inomhusmiljön uppstå i utrymmet och angränsande konstruktioner (t.ex. överliggande bjälklag och uppreglad golvkonstruktion).
