# Besiktningsprotokoll

Anticimex Försäkringsbesiktning i samarbete med Fastighetsbyrån

| Fastighetsbeteckning:<br>Svenljunga 5:98 | |
| Fastighetsadress:<br>Ekliden 9 | |

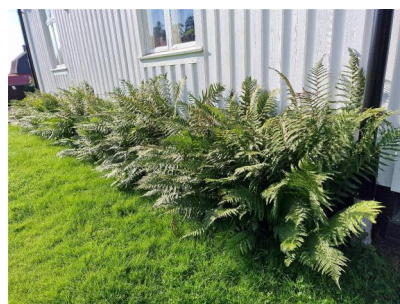
Växter finns i anslutning till byggnaden.

När det finns rabatter och växter nära byggnaden finns risk att fukt stannar kvar i väggarna. Detta kan i sin tur orsaka invändiga fuktskador. Växternas rötter kan också skada grundmuren och sätta dräneringsledningen ur funktion.

Området närmast huset rekommenderas att vara fritt från växtlighet.

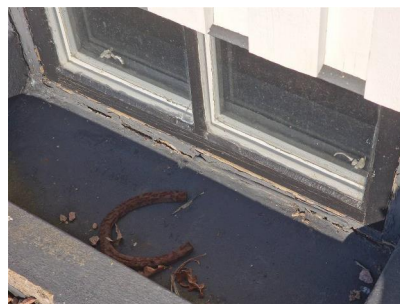
Fönster har färgsläpp och torrsprickor.  
Enstaka källarfönster glas är sprucket.

Fönsterbågar och fönsterkarmar där målningsbehov finns riskerar att få fukt- och rötskador på grund av sämre vattenavvisande förmåga.

För att öka livslängden på fönster rekommenderas målning och underhåll.

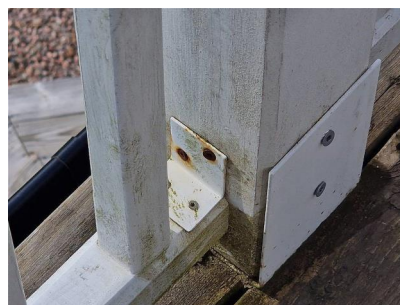
Taket under terrass kunde inte besiktas då trallen döljer takets yta.

Vi rekommenderas att trätrallen demonteras så att en kompletterande besiktning kan utföras.

Det rekommenderas att byta ut rostiga infästningar.

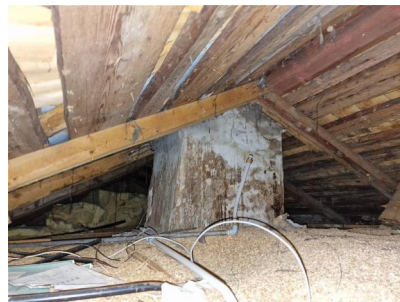
Underlagstaket har äldre fuktfläckar.

Noterade fuktfläckar bedöms ha uppstått innan takomläggningen.

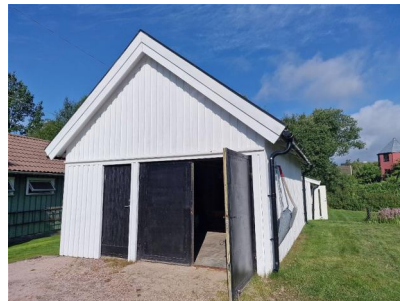
Avståndet mellan fasadbeklädnaden och marken är inte tillräckligt. Eftersom fasadbeklädnaden avslutas för nära mark finns risk för att fukt från marken sugts upp i fasadpanelens nederkant. Detta kan orsaka fuktrelaterade skador i fasadbeklädnaden och bakomliggande konstruktioner.

Yttertaket är äldre.

Yttertaket har enligt vår bedömning en begränsad livslängd. Eftersom byggnadens taktäckning är äldre har det ett minskat motstånd mot vatteninträngning. Detta i sin tur kan leda till fuktskador på träläkt och vidare ner i underliggande konstruktioner.

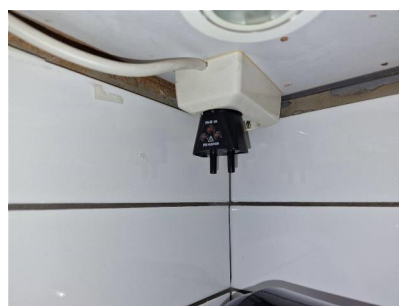
Funktionskontroll av jordade eluttag.

Vid stickprovskontroll av jordade eluttag noterades felkoppling.

Kontakta en elektriker för kontroll och åtgärd.
