# Besiktningsprotokoll

Anticimex Försäkringsbesiktning i samarbete med Fastighetsbyrån

| Fastighetsadress:<br>Falkenbergsvägen 9 | |

| Besiktningsdatum:<br>2025-07-28 | Protokollnummer:<br>69131422 |

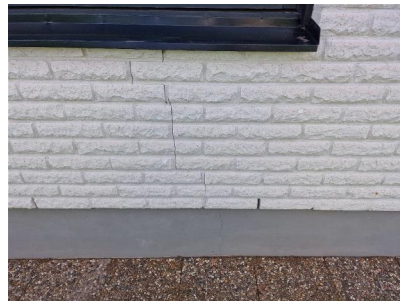
Sprickor finns i tegelfasaden.

Detta kan leda till fukt- och frysskador i konstruktionen.

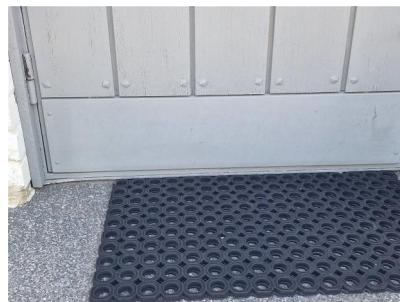
Tröskelbleck saknas under dörr.

Avsaknad av tröskelbleck medför att det finns risk för att vatten kan rinna in och orsaka fuktskador på tröskel och/eller i kringliggande vägg och bjälklag.

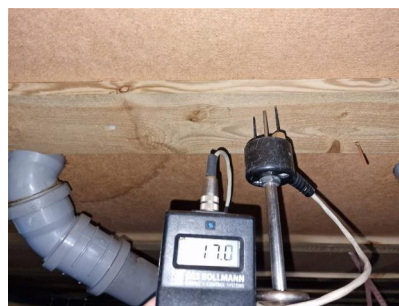
Vid kontroll av konstruktionen i krypgrund uppmättes fuktvärden under kritisk fuktnivå för mikrobiell tillväxt och normal lukt upplevdes.

Golvbjälklaget ovan den uteluftsventilerade krypgrunden riskerar att drabbas av fuktskador på grund av naturlig fuktpåverkan. Detta kan i sin tur leda till mikrobiella skador (angrepp av mikroorganismer) som kan leda till att mikrobiell lukt sprids till boendemiljön.

Fuktkvoten uppmättes till 17 %. Det finns risk för mikrobiell tillväxt om den relativa fuktigheten (RF) i den omgivande luften är över 75 %. I furuvirke motsvarar det en fuktkvot (FK) på 17 %.
