## ÖVERLÅTELSEBESIKTNING

**NORRTÄLJE TRÄSTA 8:1**  
**Trästa byväg 48, 763 94 Hallstavik**

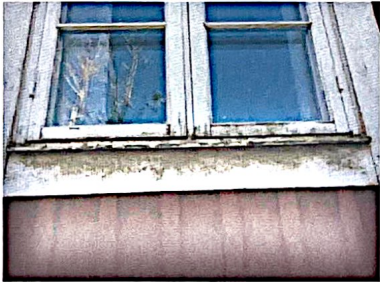
| Fönster/Dörrar: | Fönsterbågar och karmar har underhållsbehov.<br>Äldre isolerglaskassetter noterades.<br>Se riskanalys och bild.<br> |

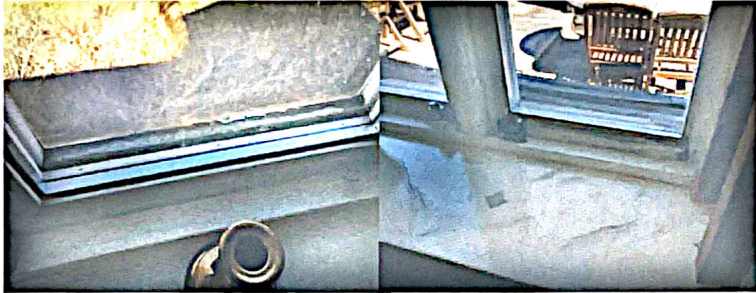
| | <p>Mikrobiell påväxt noterades i flera fönster, troligen pga kondens.</p> |

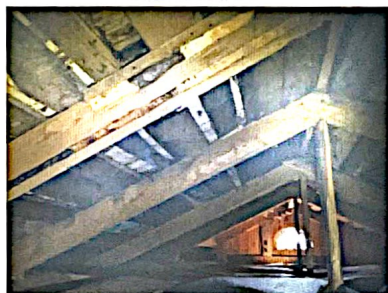
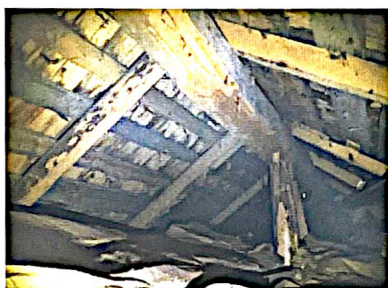
Vinden besiktades endast från luckan, landgång saknas.

Vinden är tilläggsisolerad.

Då det saknas landgång över hela vindsutrymmet så rekommenderas att landgång läggs ut och att en kompletterande besiktning av utrymmet utförs.

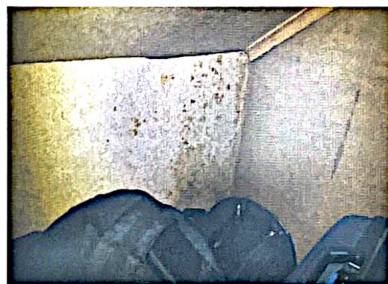
Delvis ej besiktningsbart, mycket lösöre förekommer i utrymmet. Fuktfläck med mikrobiell påväxt noterades. Se fortsatt teknisk utredning och bild.

Eftersom fuktfläcken i kattvinden verkar vara gammal rekommenderas det att fläcken hålls under uppsikt så att det ej blir värre.
