# Besiktningsprotokoll

Anticimex Försäkringsbesiktning i samarbete med Fastighetsbyrån

| Fastighetsadress:<br>Björkvägen 26 | |

| Besiktningsdatum:<br>2025-08-04 | Protokollnummer:<br>69126937 |

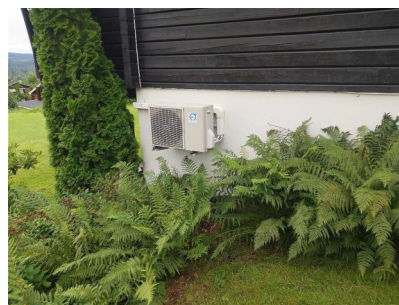
Kondensvatten från luftvärmepumpens utedel leds inte bort från husgrunden.

Detta medför ökad risk för att vatten tränger in i anslutande konstruktioner, vilket i sin tur kan leda till fuktrelaterade skador. Observera att besiktning av byggnadens värmesystem eller värmepumpen inte har ingått i uppdraget.

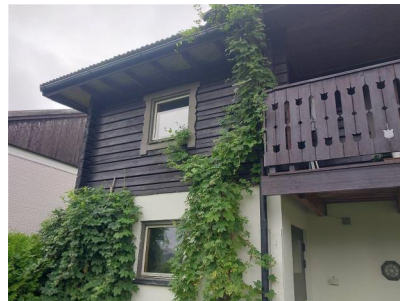
Växter finns i anslutning till byggnaden.

När det finns rabatter och växter nära byggnaden finns risk att fukt stannar kvar i väggarna. Detta kan i sin tur orsaka invändiga fuktskador. Växternas rötter kan också skada grundmuren och sätta dräneringsledningen ur funktion.

Området närmast huset rekommenderas att vara fritt från växtlighet.

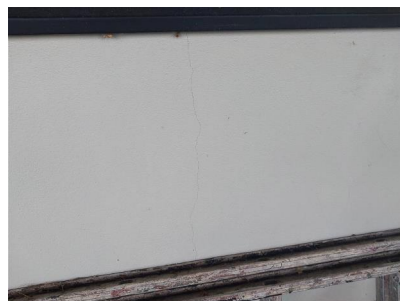
Sprickor finns i den putsade fasaden.

Dessa bedöms inte ha lett till bakomliggande skador.

Torrspäckor förekommer i ligande timmer, skivbeklädnader i takfoten är ej målade.

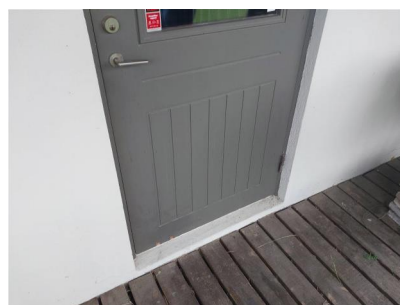
Dörr är i behov av målning/underhåll, färgsläpp förekommer.

Dörrar där målningsbehov finns riskerar att få fukt- och rötskador på grund av sämre vattenavvisande förmåga.

För att öka livslängden på dörr rekommenderas målning och underhåll.

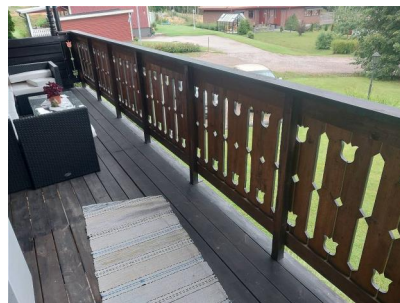
Räcke är ostabilt samt att trallgolv har ojämnheter.

Tak/träkonstruktioner har målning/underhållsbehov, färgsläpp samt missfärgningar förekommer.

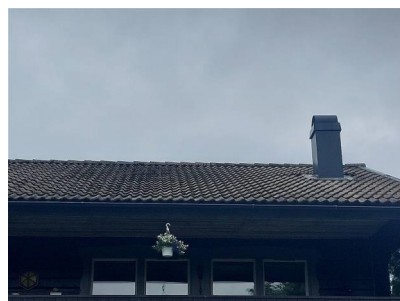
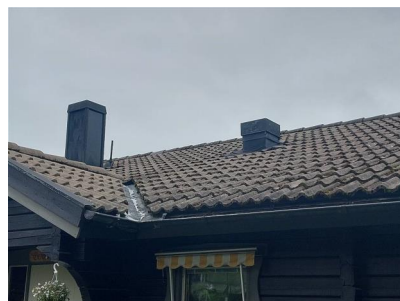
Yttertaket är äldre, mosspåväxt förekommer på takpannor. Äldre plåtbeslag/plåtdetaljer med färgsläpp förekommer.

Takpannor, plåtdetaljer och underlagstak har enligt vår bedömning en begränsad livslängd. Eftersom husets taktäckning är äldre har det ett minskat motstånd mot vatteninträngning. Detta i sin tur kan leda till fuktskador på träläkt och vidare ner i underliggande konstruktioner.

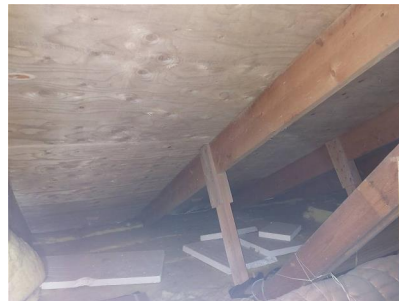
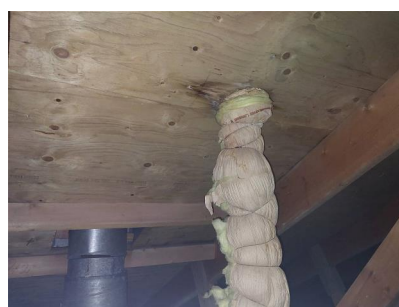
Underlagstaket består av träfiberskivor, fläckar/missfärgningar förekommer på skivbeklädnader, se även foton.

Eftersom underlagstaket består av träfiberskivor utan yttre täckning av papp under takbeklädnaden, finns risk vid ogynnsam väderlek att regnvatten/snö tränger in i skivskarvar med läckage på vindsutrymmet som följd. Med tiden kan även träfiberskivorna drabbas av fuktskador.

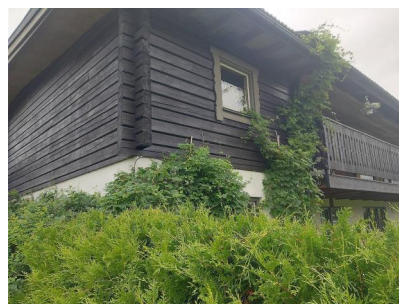
Växter finns i anslutning till byggnaden/grundmur.

När det finns rabatter och växter nära byggnaden finns risk att fukt stannar kvar i väggarna. Detta kan i sin tur orsaka invändiga fuktskador. Växternas rötter kan också skada grundmuren och sätta dräneringsledningen ur funktion.

Området närmast huset rekommenderas att vara fritt från växtlighet.

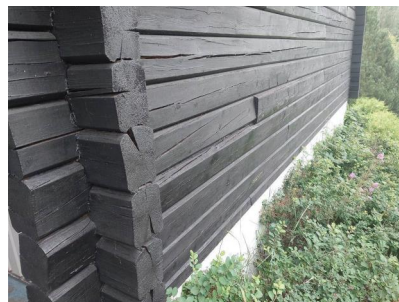
Vissa stockar har rört sig/flyttat sig, se även foto. Torrspäckor förekommer.

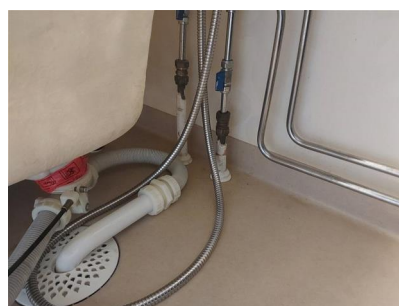
Rör genomföringar finns i golv, se även foto.

Rör genomföringar i golvet medför en ökad risk för att vatten tränger ner i omkringliggande konstruktioner och orsakar fuktskador.

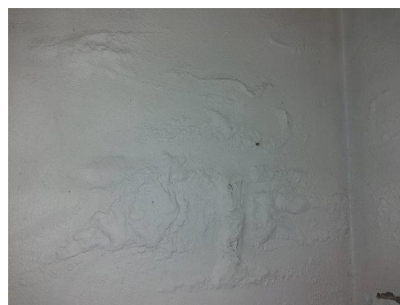
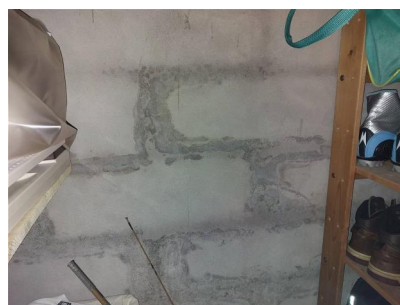
Utvändigt fuktskydd/dräneringssystem är äldre, puts/färgsläpp samt missfärgningar förekommer på källarväggar.

Eftersom källarens utvändiga fuktskydd (dagvattensystem, dräneringssystem samt källarytterväggarnas utvändiga fuktskydd) är äldre, så kan systemet ha nedsatt funktion. Detta ökar risken för invändiga fuktskador i källaren.

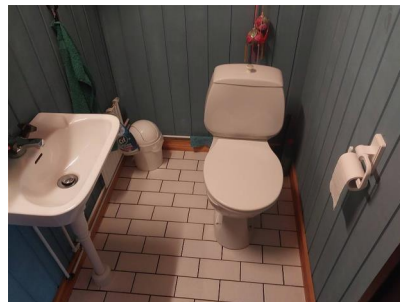
Utrymmet har äldre golv/väggbeklädnader, se foto.

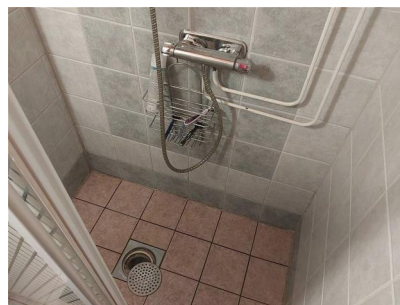
Våutrymmet har äldre yt-/tätskikt. Bom ljud förekommer från klinkerplattor på golv, klämringen i golvbrunnen är lös/glipar. Rörgenomföringar finns i golv.

Eftersom funktionen, som innebär att ytskiktet/tätskiktet ska vara vattentätt, kan vara nedsatt finns en ökad risk att vatten tränger igenom ytskiktet/tätskiktet med vattenskador i omkringliggande konstruktioner som följd.

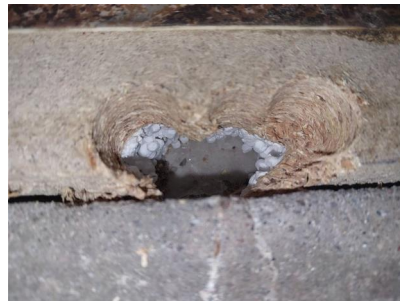
Vid kontroll av golvkonstruktionen uppmättes fuktvärden över kritisk nivå för mikrobiell tillväxt och en avvikande lukt upplevdes i provhålet.

Kontroll utförd under dörrtröskel mellan hobbyrum samt vardagsrum/allrum.

Grundläggningen består av en betongplatta på mark utan underliggande isolering och med en flytande golvspånskiva på en cellplastisolering (plastfolie kunde även noteras mot betongplattan). Denna konstruktion får ofta skador på grund av naturlig fuktvandring.

Rf uppmättes ned mot betongplattan ovan plastfolien till 82,8% vid en temperatur av 18,3 grader. Det finns risk för mikrobiell tillväxt om den relativa fuktigheten (RF) i den omgivande luften är över 75 %. I furuvirke motsvarar det en fuktkvot (FK) på 17 %.

Vi rekommenderar en fördjupad undersökning för att bedöma orsak och omfattning av ovanstående noteringar.

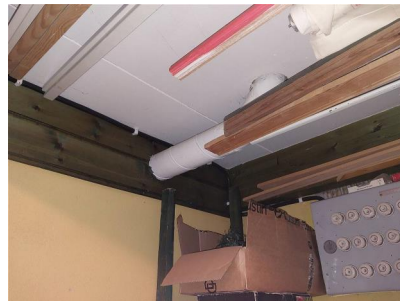
Träskyddsbehandlat virke förekommer i utrymmet, se foto. Risk finns att kemisk lukt uppstår som kan spridas till boendemiljön.

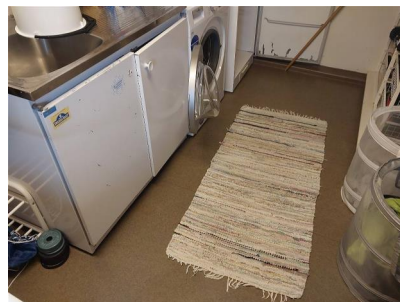
Våutrymmet har äldre yt-/tätskikt. Mindre mattsläpp kunde noteras på golv, äldre golvbrunn förekommer i utrymmet där klämringen har släppt/är lös.

Eftersom funktionen, som innebär att ytskiktet/tätskiktet ska vara vattentätt, kan vara nedsatt finns en ökad risk att vatten tränger igenom ytskiktet/tätskiktet med vattenskador i omkringliggande konstruktioner som följd.
