**Fastighetsuppgifter**

Tyfter 1:171

Oxelvägen 92

| Uppdragsnummer | O28732 |

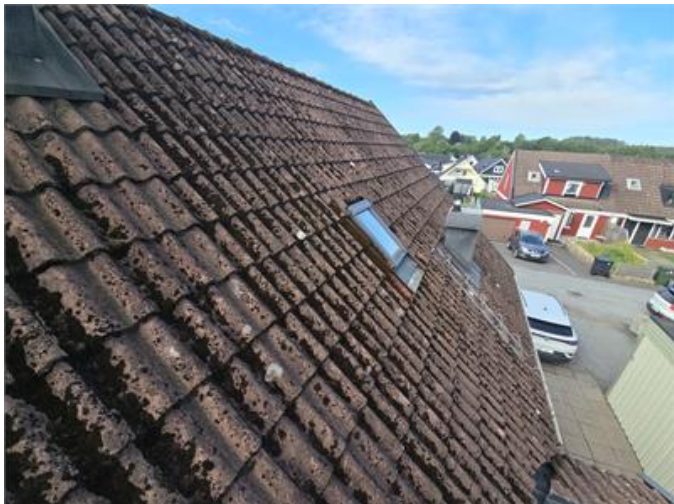
| Besiktningsresultat | | | | | |
|---|---|---|---|---|---|
| Yttertak | | | X | | Yttertaget har passerat sin förväntade livslängd och har kommande renoveringsbehov. Underlagstaket består av träfiberskivor och innertaket är parallell byggt. Takpannorna släpper en del material i rännorna. Mosspåväxt förekommer. Rötskador noteras i panel på kupan. Se kommentar/riskanalys. |

**Yttertak:** När takbeklädnaden är äldre och påvisar åldersrelaterade brister har den nedsatt motstånd mot vatteninträngning, med risk för fuktrelaterade skador i underliggande konstruktioner. Då underlagstaket består av träfiberskivor utan yttre täckning av papp finns risk att regn/snö tränger in i skarvar och andra otätheter vid ogynnsam väderlek och orsaka fuktrelaterade skador i underliggande konstruktioner. Viss mosspåväxt förekommer på takpannorna innebärande ökad risk för fuktpåverkan på underliggande konstruktioner och förkortad livslängd på takpannorna.

Överblick yttertak.

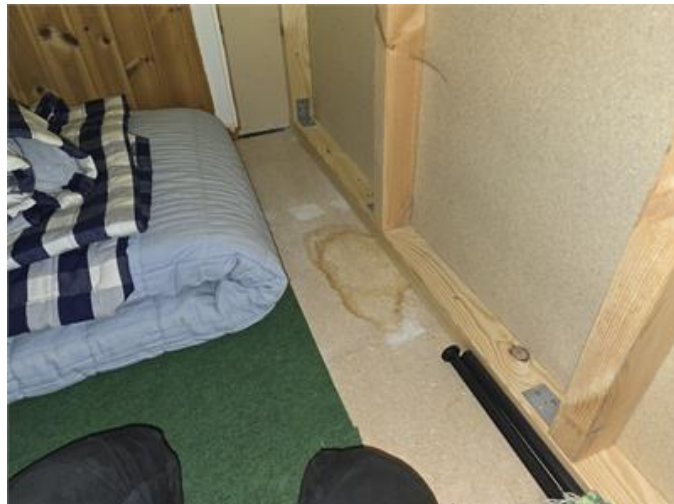
| Besiktningsresultat | | | | | |
|---|---|---|---|---|---|
| | | X | | | Missfärgningar i spångolv noteras, torrt vid besök. Hålls under uppsikt. |

Fuktfläck i sidovind.

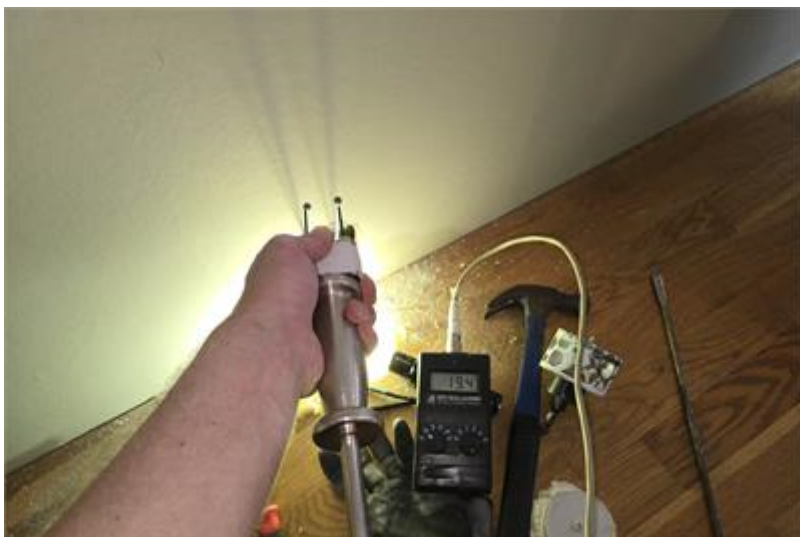
Fuktkvoten uppmättes till ca 19-20% i ytterväggssyllen. Via provhålet upplevs en unken lukt i isoleringsmaterial. Hålet togs upp i anslutning till missfärgningen i väggen, det noteras ingen förhöjd fuktighet på baksidan av gipsskivan. Missfärgningen är enligt säljare en fettfläck. Provhål tas i golvet under spisen och fuktkvoten uppmättes till ca 13% i golvregel, regeln har inte kontakt med betongen.

Då förhöjda fuktkvotsvärden noterats och en avvikande lukt upplevts rekommenderas det att besiktningen kompletteras med en vidare undersökning av en fackman för att kontrollera orsak/omfattning samt lämpliga åtgärder.
