**Fastighetsuppgifter**

Jakobsberg 2:732

Terrängvägen 42

**Besiktningsuppgifter**

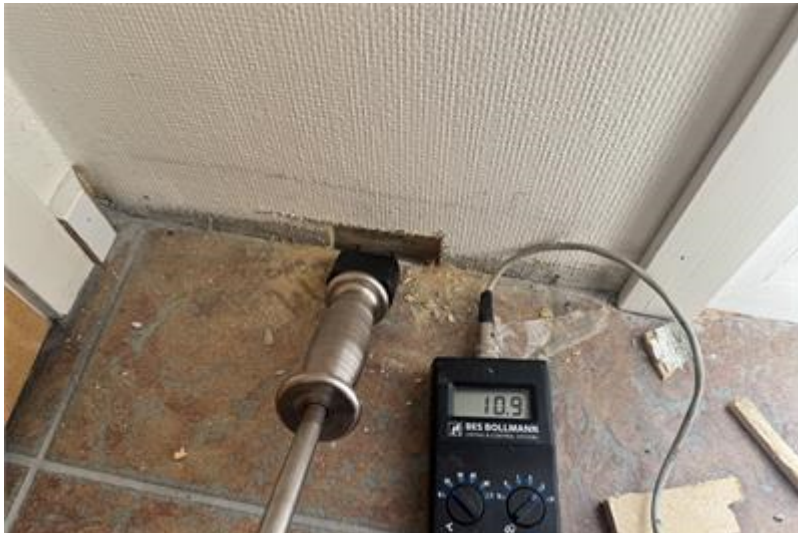
| Byggnadsdel | Entréplan |
| Konstruktionsdel | Syllar |
| Konstruktionsuppbyggnad | Träfibersskiva, syllkonstruktion och betong |

Fuktkvoten uppmättes stickprovsmässigt i ytterväggssyll till 10-12% FK.  
Det kritiska gränsvärdet för mikrobiell tillväxt brukar anges till ca 15-17% fuktkvot (FK).
