# Besiktningsprotokoll

Anticimex Överlåtelsebesiktning av småhus - nivå 1

| Fastighetsadress:<br>Vallvägen 10 | |

| Besiktningsdatum:<br>2025-08-01 | Protokollnummer:<br>69140219 |

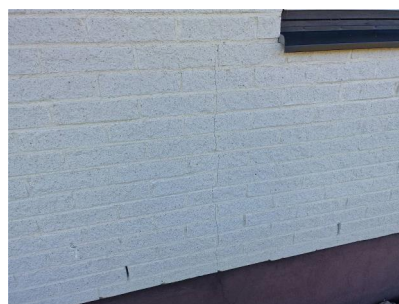
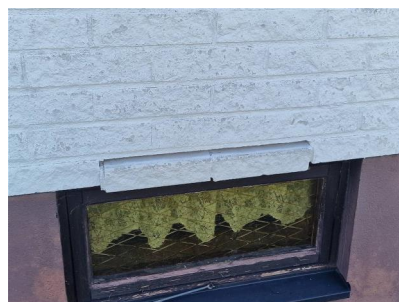
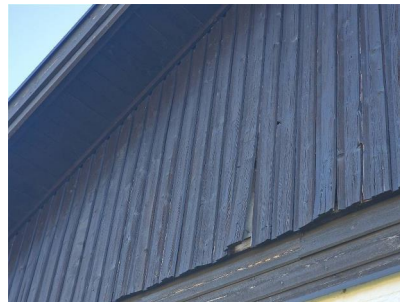
Sprickor finns i tegelfasaden.  
Detta kan leda till fukt- och frysskador i konstruktionen.

Tegelstenar har släppt lokalt över källarfönster.  
Det rekommenderas att kontakta behörig fackman för kontroll och åtgärd.

Enstaka panelbrädor har mindre rötskador.  
Fasadpanelen är i behov av målning/underhåll.

Fasadbeklädnad och träkonstruktioner där målningsbehov finns riskerar att få fukt- och rötskador på grund av sämre vattenavvisande förmåga. För att öka livslängden på fasadbeklädnaden rekommenderas målning och underhåll. I samband med ommålning rekommenderas att de rötskadade panelbrädorna byts ut.

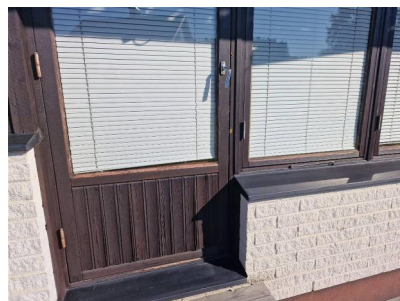
Dörrar och fönster är i behov av målning/underhåll.

Dörrar och fönster där målningsbehov finns riskerar att få fukt- och rötskador på grund av sämre vattenavvisande förmåga.

För att öka livslängden på dörr rekommenderas målning och underhåll.

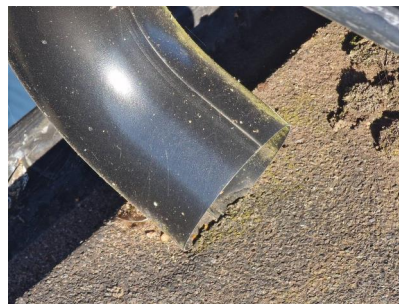
Stuprör skaver på asfaltappen.  
Det rekommenderas att kontakta behörig takentreprenör för lämplig åtgärd.
