# Besiktningsprotokoll

Anticimex Försäkringsbesiktning i samarbete med Fastighetsbyrån

| Fastighetsadress:<br>Nyalundsvägen 5 | |

| Besiktningsdatum:<br>2025-07-31 | Protokollnummer:<br>69161766 |

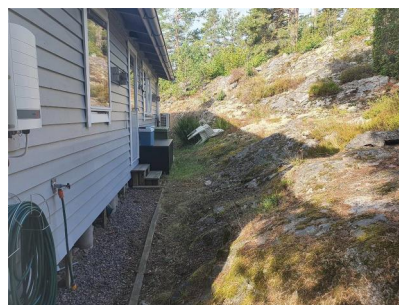
Marken lutar mot huset.

Detta innebär en ökad fuktbelastning mot grunden vilket i sin tur kan orsaka fuktskador i huset.

Kondensvatten från luftvärmepumpens utedel leds inte bort från husgrunden.

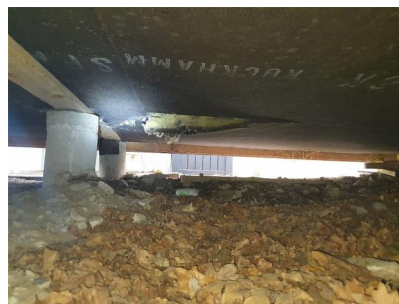
Vid kontroll av konstruktionen i plintgrunden uppmättes fuktvärden under kritisk fuktnivå för mikrobiell tillväxt.

Golvbjälklaget ovan den uteluftsventilerade plintgrunden riskerar att drabbas av fuktskador på grund av naturlig fuktpåverkan. Detta kan i sin tur leda till mikrobiella skador (angrepp av mikroorganismer) som kan leda till att mikrobiell lukt sprids till boendemiljön.

Fuktkvoten i blindbotten uppmättes till 15 %.

Risk för mikrobiell tillväxt föreligger om fuktkvoten överstiger 17 %.

- En blindbottenskiva har släppt något från sin infästning.
- Stora lövansamlingar noteras.
- Markplast finns ej.
- Bristfällig tätning av hål lokalt under kamin.

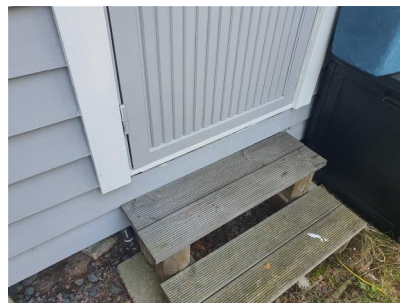
Tröskelbleck saknas under köksdörr.

Avsaknad av tröskelbleck medför att det finns risk för att vatten kan rinna in och orsaka fuktskador på tröskel och/eller i kringliggande vägg och bjälklag.

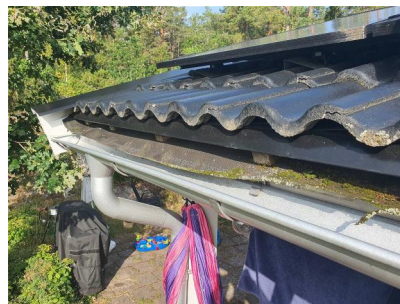
Underlagspappen vid takfoten sticker ut för långt och ligger delvis i hängrännan.

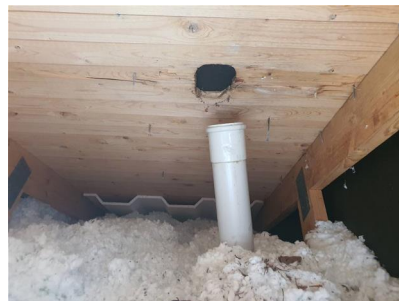
Avloppsluftningen avslutas på vinden utan anslutning till tak eller installation av vakuumventil.

Luftningsröret bör dras vidare och avslutas ovan tak med korrekt genomföring, alternativt förses med godkänd vakuumventil installerad

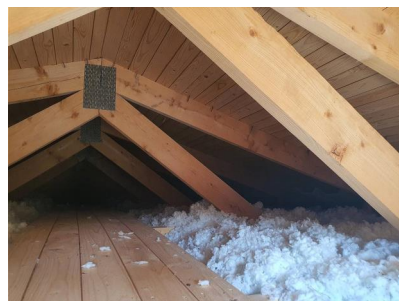
Vid kontroll av vinden uppmättes fuktvärden under kritisk fuktnivå för mikrobiell tillväxt.

Fuktkvoten i underlagstak uppmättes till 8 %.

Risk för mikrobiell påväxt föreligger om fuktkvoten överstiger 17%.

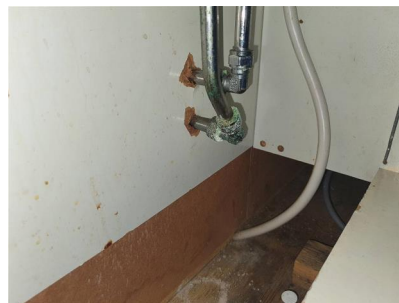
Fuktskydd saknas i diskbänksskåp.

Utan fuktskydd är det svårt att upptäcka läckage från rörledningar. Vatten kan då tränga in i omkringliggande konstruktioner och orsaka fuktskador.

Vattenkoppling noteras ärgad vilket kan uppstå av kondens över tid.

För att upptäcka eventuella läckage, installera ett fuktskydd.
