# Besiktningsprotokoll

Anticimex Försäkringsbesiktning i samarbete med Fastighetsbyrån

| Fastighetsbeteckning:<br>Klubbetorp 5:104 | |

| Besiktningsdatum:<br>2025-07-29 | Protokollnummer:<br>69158837 |

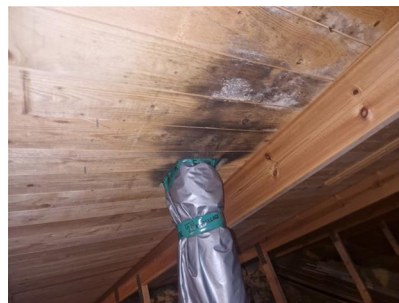
### Utvändigt / Vind

Vid kontroll av vinden uppmättes fuktvärden under kritisk fuktnivå för mikrobiell tillväxt och en normal lukt upplevdes. Fuktkvoten i underlagstak/takbjälkar uppmättes till 9 %.

Lokal fläck uppkom när ventilationsrör var bristfälligt ansluten. Detta är åtgärdat och inga förhöjda fuktvärden uppmättes.

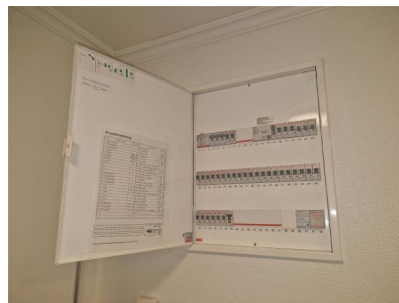
### Entréplan / Tvättstuga

El-centralen har jordfelsbrytare.

Jordfelsbrytare finns installerad vid elcentralen.
