Lutan 6

Ornäsgratan 3

## Bilder och beskrivningar

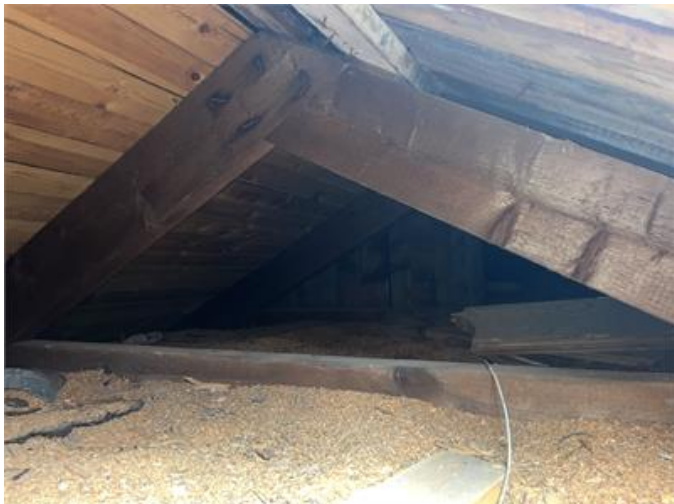
| Besiktningsresultat | | | | | |
|---|---|---|---|---|---|
| Vind | X | | | | (Besiktat via taklucka) |

Bild från vind.
