# Utredningsprotokoll

## Anticimex Utredningsuppdrag

| Fastighetsadress:<br>Rosenhöjdsvägen 6 | |

Utredning av orsak till lukt och högt uppmätta fuktvärden i krypgrunden vid överlåtelsebesiktning.

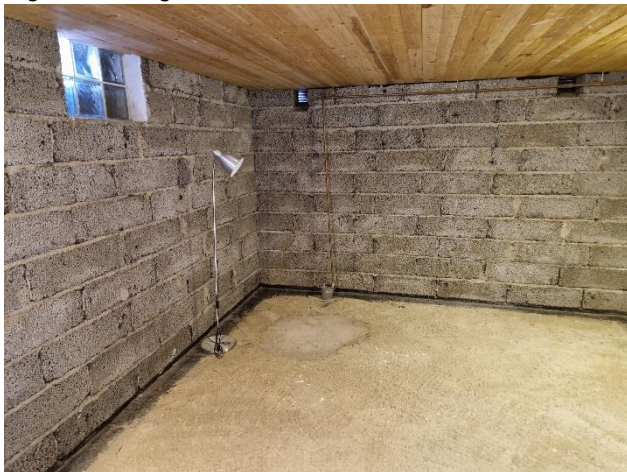
Bild 1, Källare, tidigare inredd.

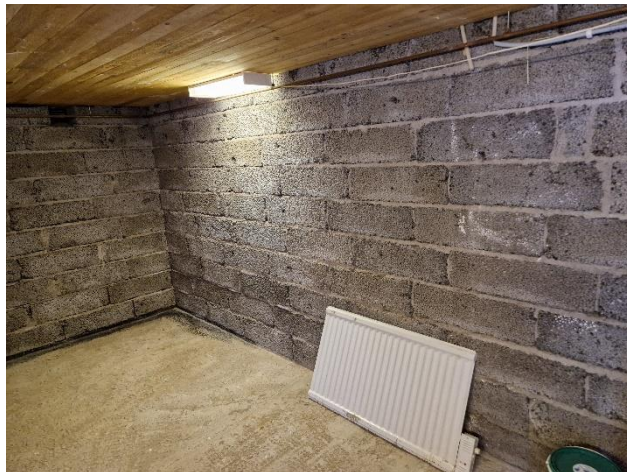
Bild 2, Källare, tidigare inredd.

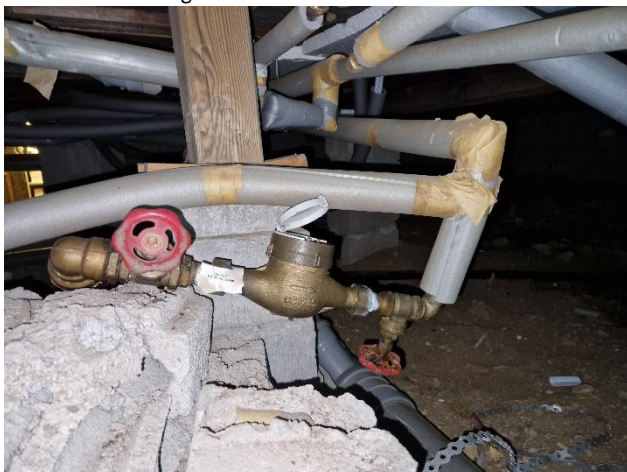
Vid mitt besök noterades kondens på kalla vattenledningar i kryppgrunden (enligt resonemanget i stycket nedan).

Bild 3, Kondens på vattenmätare

För att förhindra kondens på vattenrör och vattenmätare bör dessa isoleras mot klimatet i krypgrunden.

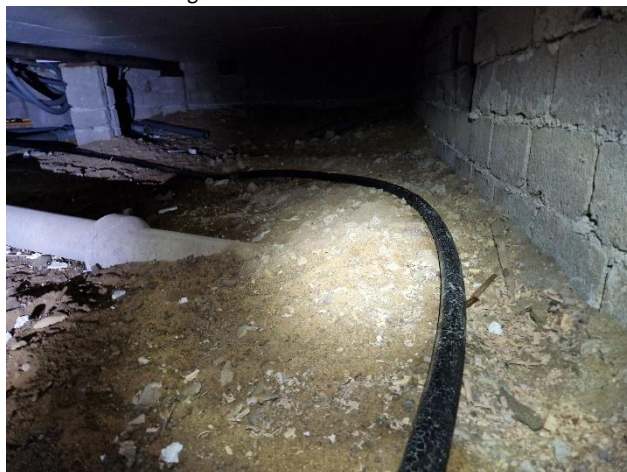
Bild 4, Kondens på vattenrör

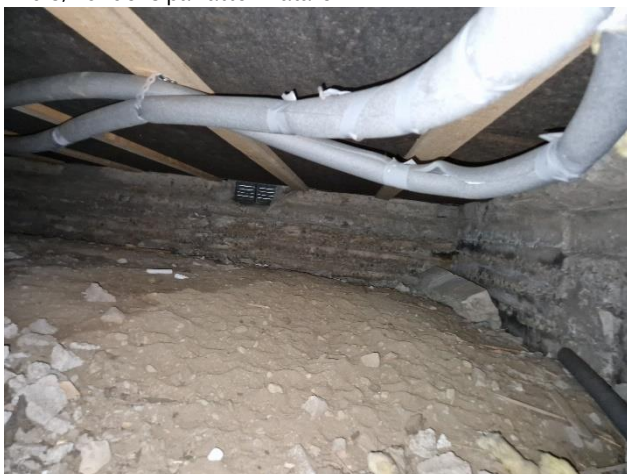
Bild 5, vy äldre del av kryppgrund, kalk/salt utfällning grundmur. Utrymmet gick ej att beträda

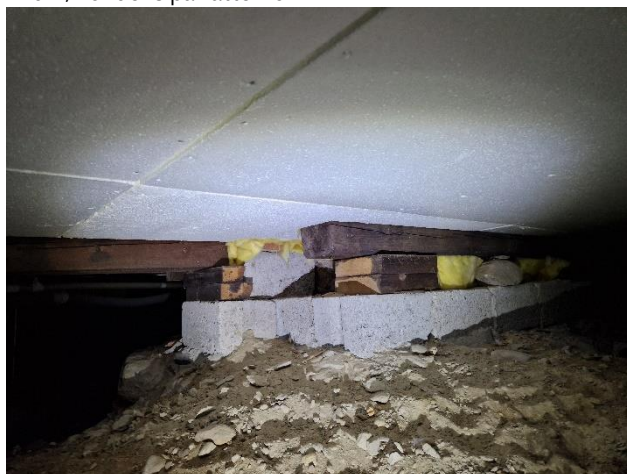
Bild 6, Vy kryppgrund

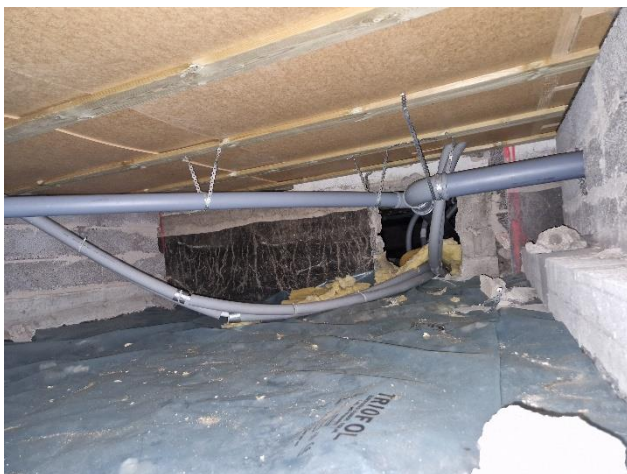
Bild 7, Vy krypgrund, nyare del mot äldre grundmur.

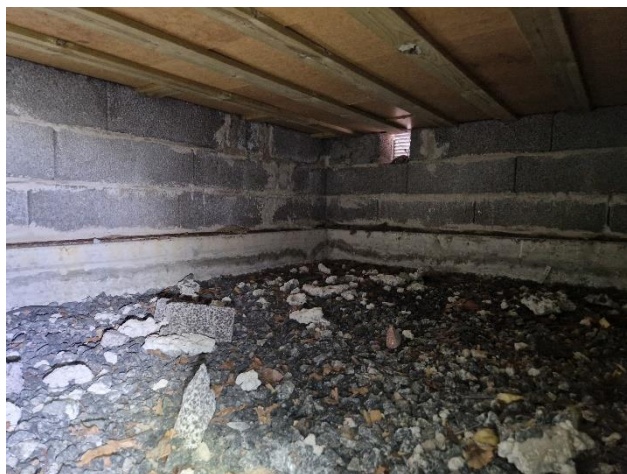
Bild 8, Vy krypgrund, nyare del.

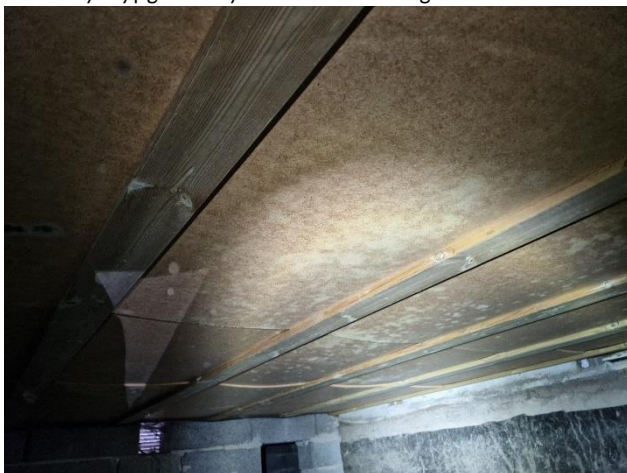
Synlig mikrobiell påväxt på trossbotten noterades i samtliga fack i krypgrunden men mer koncentrerad påväxt noterades i facket under köket. I facket under köket noterades ytterligare missfärgningar, förhöjd fuktindikering och fuktig/blöt isolering vid avloppet till en av de två diskhoar som finns i köket. Observera att utredning av orsak och omfattning till vattenskada vid kök ej ingått i uppdraget.

Bild 9, Mikrobiell påväxt på trossbotten.

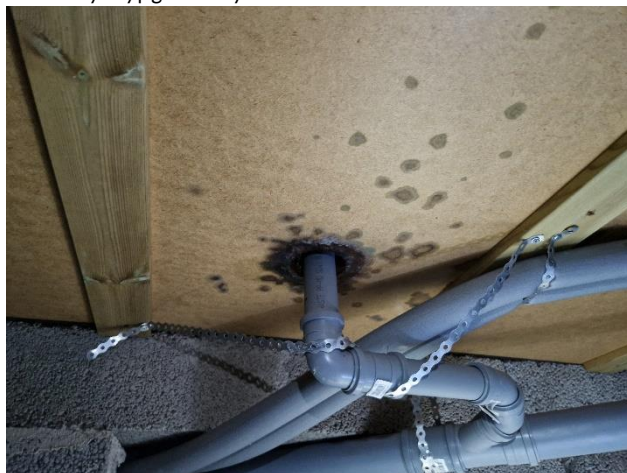
Uppmärksamheten under köket förklarar varför den mikrobiella påväxten var mer koncentrerad i detta fack och kan påverka klimatet i samma fack något men bedöms vara en separat skada som generellt inte påverkat det uppmätta klimatet och uppmätta fuktkvoter i övriga kryppgrunden.

Bild 10, Vy mot avlopp till diskho i kök.

Observera att bedömning av orsak och omfattning av fuktskada under kök ej ingått i uppdraget och kontakt med gällande försäkringsbolag rekommenderas.
