# Besiktningsprotokoll

Anticimex Försäkringsbesiktning i samarbete med Fastighetsbyrån

| Fastighetsadress:<br>Rosenhöjdsvägen 6 | |

| Besiktningsdatum:<br>2025-06-26 | Protokollnummer:<br>69085953 |

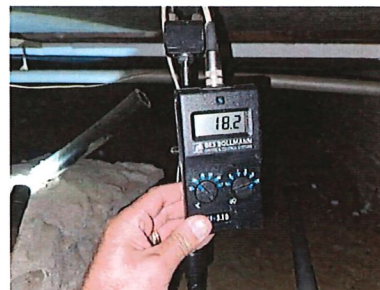
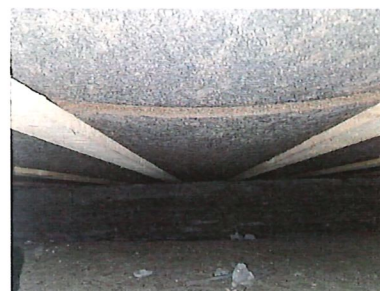
Vid kontroll av krypgrunden uppmättes fuktvärden över kritisk nivå för mikrobiell tillväxt och mikrobiell lukt upplevdes.

Vidare förekommer mikrobiell påväxt på blindbottenskivor.

Uteluftsventilerade krypgrunder med bjälklag av organiskt material har ofta fuktskador på grund av naturlig fuktpåverkan. Lukten som känns i krypgrunden kan också spridas till boendemiljön.

Risk för mikrobiell tillväxt föreligger om den relativa fuktigheten (RF) i den omgivande luften är över 75 % vilket i furuvirke motsvarar en fuktkvot (FK) på 17 %.

Fuktkvoten uppmättes till 18,2 % FK.

Vi rekommenderar en fördjupad undersökning av fukttekniker/byggtreprenör för att bedöma orsak och omfattning samt lämpliga åtgärder.

Utredning är gjord - se  
utredningsprotokoll.

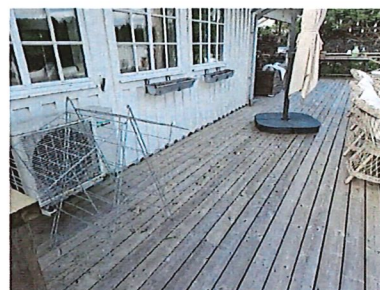
Delar av sockeln är obesiktad då altanen döljer den bakomliggande konstruktionen.

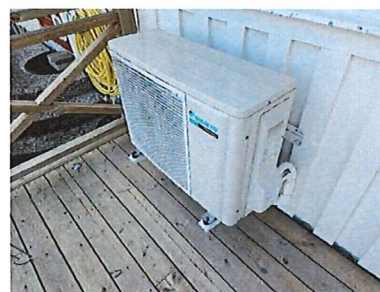
Kondensvatten från luftvärmepumpens utedel leds inte bort från husgrunden.

Detta medför ökad risk för att vatten tränger in i anslutande konstruktioner, vilket i sin tur kan leda till fuktrelaterade skador. Observera att besiktning av byggnadens värmesystem eller värmepumpen inte har ingått i uppdraget.

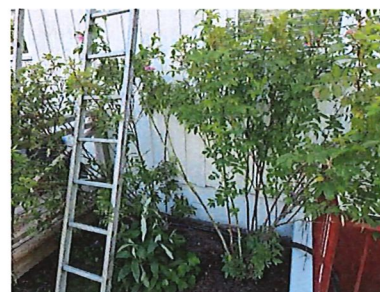
Växter finns till viss del i anslutning till byggnaden.

När det finns rabatter och växter nära byggnaden finns risk att fukt stannar kvar i väggarna. Detta kan i sin tur orsaka invändiga fuktskador. Växternas rötter kan också skada grundmuren och sätta dräneringsledningen ur funktion.

Området närmast huset rekommenderas att vara fritt från växtlighet.

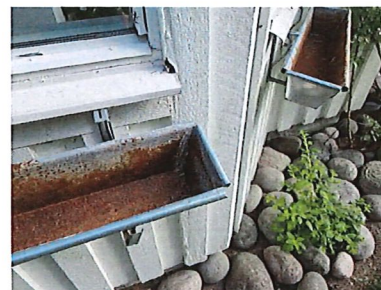
Mindre rötskador finns lokalt i fasadpanelen.

Dessa bedöms inte ha lett till bakomliggande skador.

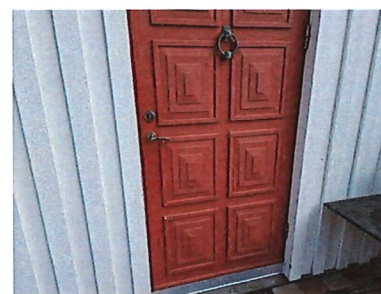
Entrédörr är i behov av målning/underhåll.

Dörrar där målningsbehov finns riskerar att få fukt- och rötskador på grund av sämre vattenavvisande förmåga.

För att öka livslängden på dörr rekommenderas målning och underhåll.

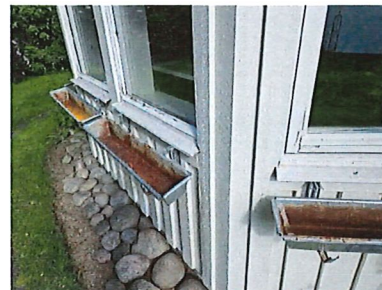
Fönster är till viss del i behov av målning/underhåll.

Fönsterbågar och fönsterkarmar där målningsbehov finns riskerar att få fukt- och rötskador på grund av sämre vattenavvisande förmåga.

För att öka livslängden på fönster rekommenderas målning och underhåll.

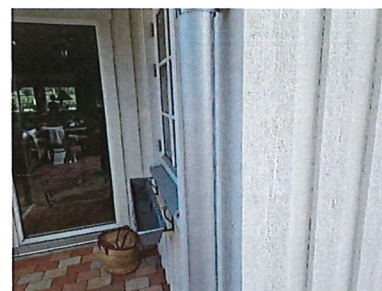
Fals på stuprör vänd mot fasad.

Falsen på stuprören kan med fördel vändas ut från fasaden för att lättare se om röret blivit skadat efter vinterns påfrestningar samt för att undvika skador på fasad vid ett eventuellt läckage.

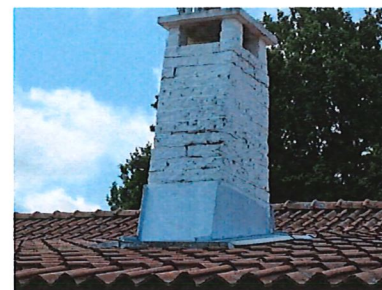
Sprickor/fogsläpp finns i skorstensstock.

Detta kan leda till fukt- och frysskador i konstruktionen.

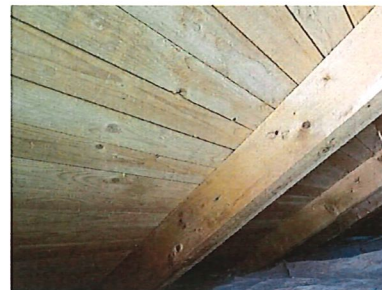
Mikrobiell påväxt finns på underlagstaket.

Detta kan vara ett tecken på att vinden tillförs fukt inifrån bostaden. Observera att besiktning av bostadens ventilationssystem inte har ingått i uppdraget.

För att komma tillrätta med detta kan fuktillförseln inifrån bostaden behöva minskas. Det kan göras genom att ventilationen i bostaden förbättras samt att eventuella otätheter i vindsbjälklaget (tak-/väggvinklar, taklucka med mera) tätas. Läs Anticimex faktablad om ouppvärmade vindsutrymmen för tips och råd.

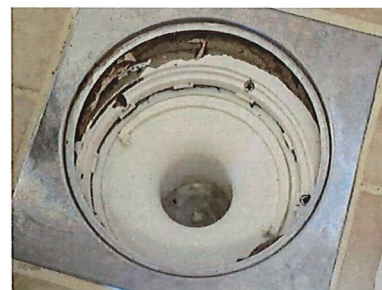
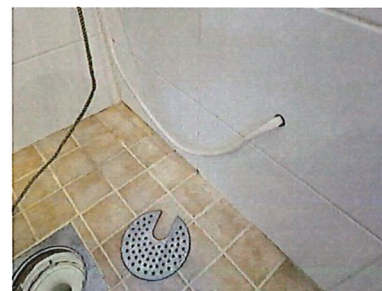
Tätskikt är felmonterat i golvbrunnen.

När tätskikt är felmonterat i golvbrunnen är det inte fackmässigt\* utfört. Detta kan leda till fuktskador i omkringliggande konstruktioner.

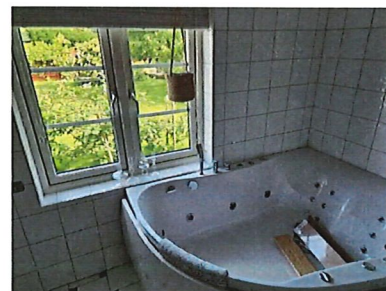
Fönster är olämpligt placerat.

Fönstrets placering i våtutrymmet utgör en risk för fuktskador i fönster- och väggkonstruktionen.

För att minska risken för fuktskador på fönster och väggkonstruktion rekommenderas att man skyddar fönstret mot vattenbegjutning.

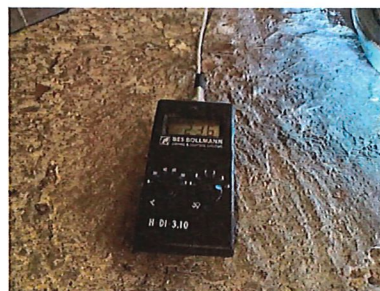
Vid kontroll av konstruktion uppmättes fuktvärden över kritisk nivå för mikrobiell tillväxt och mikrobiell lukt upplevdes.

Grundläggningen består av en betongplatta på mark utan underliggande isolering och med en påbyggd isolerad golvkonstruktion dikt an betongen. Vidare förekommer utreglade och isolerade väggar mot grundmur. Denna konstruktion får ofta skador på grund av naturlig fuktvandring.

Risk för mikrobiell tillväxt föreligger om den relativa fuktigheten (RF) i den omgivande luften är över 75 % vilket i furuvirke motsvarar en fuktkvot (FK) på 17 %.

Fuktkvoten uppmättes till 23,6 % FK.

Allt organiskt material är nu borttaget.

Vi rekommenderar en fördjupad undersökning av byggentreprenör för att bedöma orsak och omfattning. Det är viktigt att tänka på att denna rekommendation om fördjupad undersökning gäller hela källarplanet.

Alternativt rekommenderas att samtliga utreglade och isolerade väggar mot grundmur samt påbyggda golvkonstruktioner av organiskt material tas bort och ersätts med en fuktsäker konstruktion.

I samband med detta skall underliggande/bakomvarande konstruktioner kontrolleras för eventuella bakomvarande skador som inte gick att upptäcka okulärt vid besiktning.

Det är även viktigt att underliggande/bakomvarande betongplatta/grundmur rengörs noggrant.

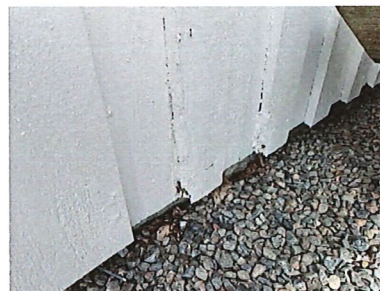
Mindre rötskador finns i fasadpanelen.

Dessa bedöms inte ha lett till bakomliggande skador.

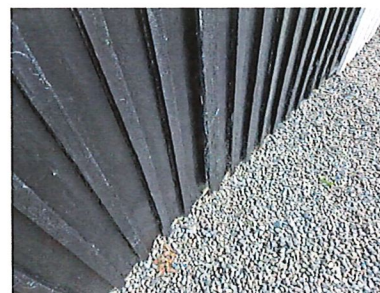
Torrspäckor/formförändring finns på garageport.

Torrspäckor och formförändringar medför ökad risk för fuktinträngning vilket i sin tur kan leda till fuktrelaterade skador.

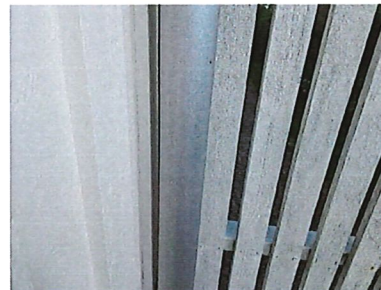
Fals på stuprör vänd mot fasad.

Falsen på stuprören kan med fördel vändas ut från fasaden för att lättare se om röret blivit skadat efter vinterns påfrestningar samt för att undvika skador på fasad vid ett eventuellt läckage.

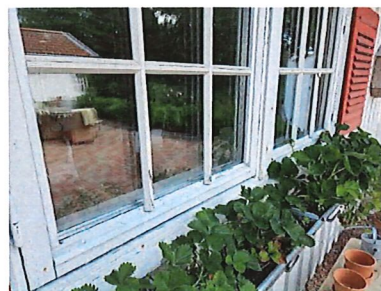
Isolerglas är äldre.

Befintliga fönster är äldre vilket betyder att tätningen mellan fönsterrutorna kan vara sämre. Detta kan leda till att missfärgning/imma kan uppstå mellan glasrutorna.

Fönster är i behov av målning/underhåll.

Fönsterbågar och fönsterkarmar där målningsbehov finns riskerar att få fukt- och rötskador på grund av sämre vattenavvisande förmåga.

För att öka livslängden på fönster rekommenderas målning och underhåll.
