# Besiktningssprotokoll

Anticimex Försäkringsbesiktning i samarbete med Fastighetsbyrån

Fastighetsbeteckning: Lumsheden 35:4	
Fastighetsadress: Lumsheden 242	
Postnummer: 81294	Ort: Åshammar

Besiktningdatum: 2025-08-04	Protokollnummer: 69157182
Temperatur: 16 °C	Väderlek: Mulet
Tekniker: Tony Harström	
E-post: tony.harstrom@anticimex.se	
Kontor: Gävle	
Närvarande: Representant för dbo.

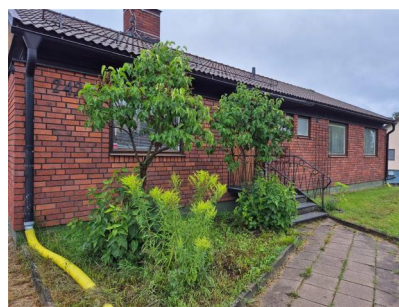
#### Utvändigt / Markförhållanden

Viss växtlighet finns i anslutning till byggnaden och för att undvika påverkan på byggnaden, bör området närmast huset vara fritt från växtlighet.

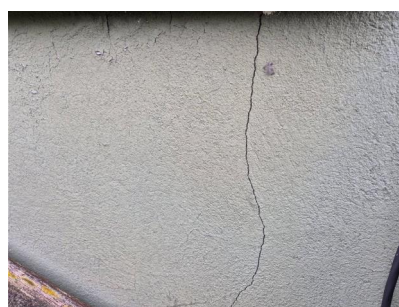
#### Utvändigt / Sockel

Sprickor, putssläpp och missfärgningar förekommer på och i sockeln.

Dessa bedöms inte ha lett till bakomliggande skador.

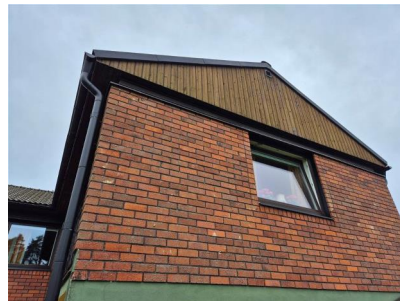
## Utvändigt / Fasad

Träpanelen är i behov av målning / underhåll.

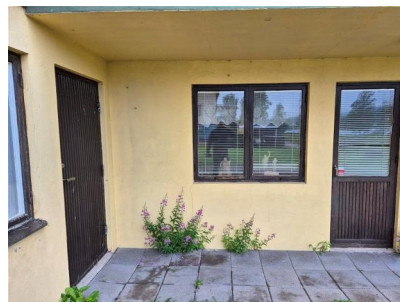
## Utvändigt / Dörrar

Dörrar är i behov av målning/underhåll.

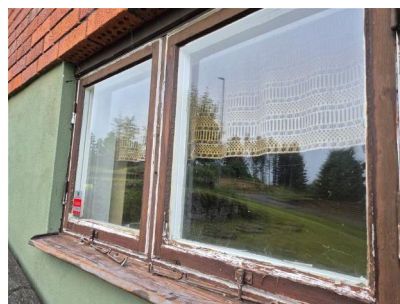
## Utvändigt / Fönster

På fönster som inte bytts ut, finns ett varierande underhållsbehov. Ett av fönstren har en spricka i glaset.

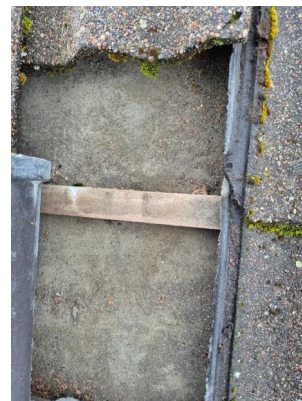
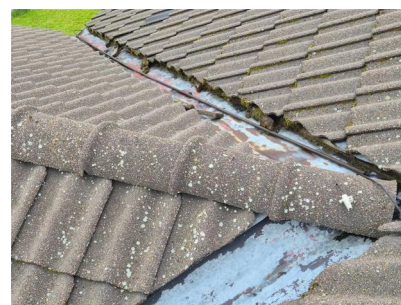
### Utvändigt / Tak

Besiktning av yttertaket har genomförts från marken samt från takstegen. Vid stickprovsluft av takpannor observerade jag uttorkad/ålderstigen underlagspapp. I vinkelrännor finns mossväxt och fuktskadad läkt.

Takpannor, plåtdetaljer och underlagspapp har enligt vår bedömning en begränsad livslängd. Eftersom husets taktäckning är äldre har det ett minskat motstånd mot vatteninträngning. Detta i sin tur kan leda till fuktskador på träläkt och vidare ner i underliggande konstruktioner.

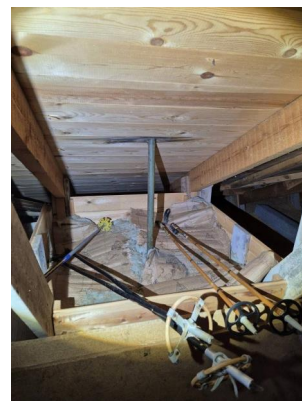
### Utvändigt / Vind

Mindre missfärgningar observerades på underlagstaket vid takgenomföringen ett gammalt expansionskärl och ett avloppsventilationsrör. Missfärgningar förekommer också på gavelväggar troligen på grund av ogynnsamm väderlek.

Det är inte ovanligt att fuktfläckar finns på insida yttertak i ett äldre. Svårigheten är att kunna datera fläckarna. Vid besiktningen kunde inga avvikande fuktvärden uppmätas, man bör dock tänka på att en äldre taktäckning med troligen nedsatt fuktavvisande funktion, ökar risken för läckage.

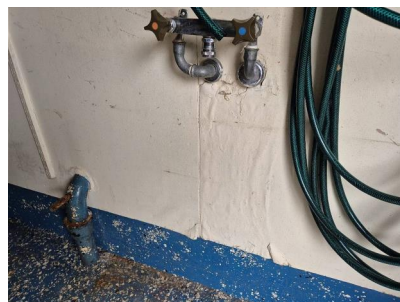
### Utvändigt / Garage invändigt

- ⚠ Vid en vattenkran observerades formförändringar på väggskivan. Ta gärna bort skivan runt kranen och åtgärda eventuella bakomliggande skador. Återställ och montera därefter ett fuktskydd på väggen.

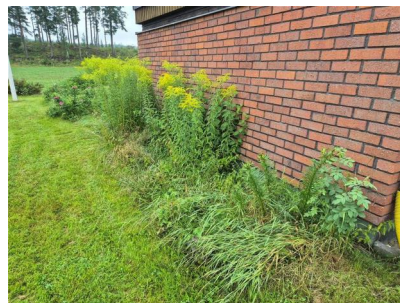
### Utvändigt / Garage utvändigt

- ✎ Viss växtlighet finns i anslutning till garaget och för att undvika påverkan på byggnaden, bör området närmast garaget vara fritt från växtlighet.

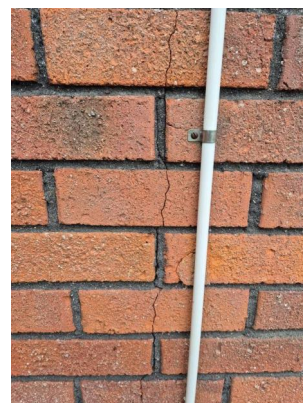
- ✎ Sprickor finns i tegelfasaden.  
Dessa bedöms inte ha lett till bakomliggande skador.

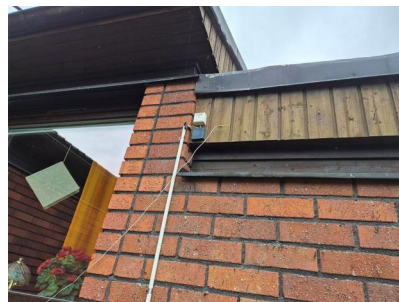
Träpanelen vid taksargen är i behov av målning / underhåll.

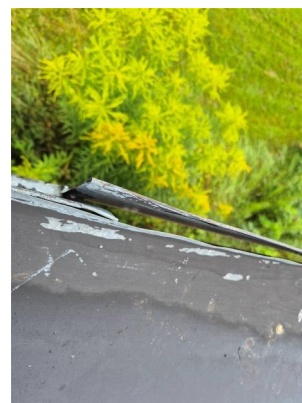
Besiktning av yttertaket har genomförts från taket. Vid kanten har en plåtskarv släppt. Detta medför risk för att regnvatten kan rinna igenom med risk för fuktskador i intilliggande konstruktioner.

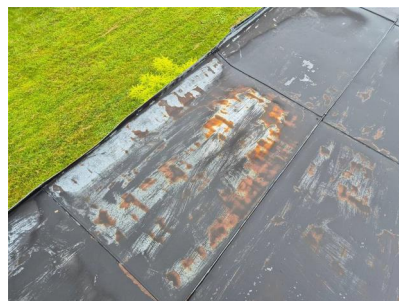
Vidare observerades ytrost på takplåtarna. Detta bör åtgärdas för att förebygga genomrostning.

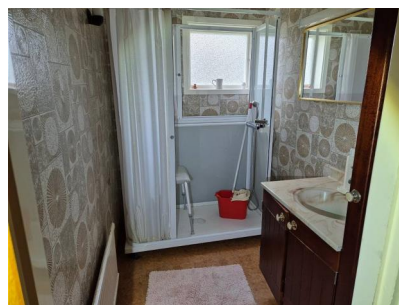
### Entréplan / Dusch

Våtutrymmet har äldre yt-/tätskikt och en äldre golvbrunn.

Eftersom funktionen, som innebär att ytskiktet/tätskiktet ska vara vattentätt, kan vara nedsatt finns en ökad risk att vatten tränger igenom ytskiktet/tätskiktet med vattenskadorna i omkringliggande konstruktioner som följd.

Använd helst inte utrymmet utan duschkabin installerad.

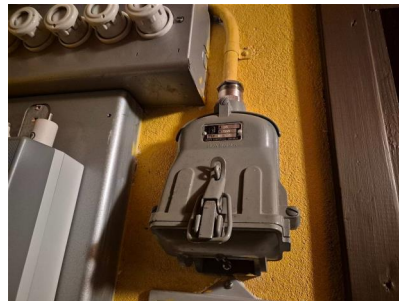
### Souterrängplan / Hall

3-fasuttag i metall finns.

Denna typ av uttag tillverkas inte längre då de anses medföra en stor risk för personskada.

Kontakta en elektriker för kontroll och åtgärd.

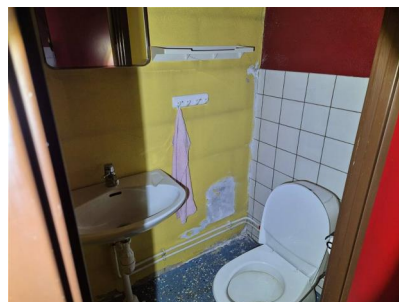
### Souterrängplan / Toalett äldre standard

Vissa kakelplattor har släppt från väggen. Felet som uppstått är att vidhäftningen mellan kakel och underlag har upphört. Sk "bom/ bomljud". Bedöms vara en mindre brist. Vidare bör tvättstället skruvas fast bättre.
