Vinsluttningen 3

Volontärvägen 5

| Uppdragsnummer | C16618 |
| Besiktningsdatum | 2025-08-04 |

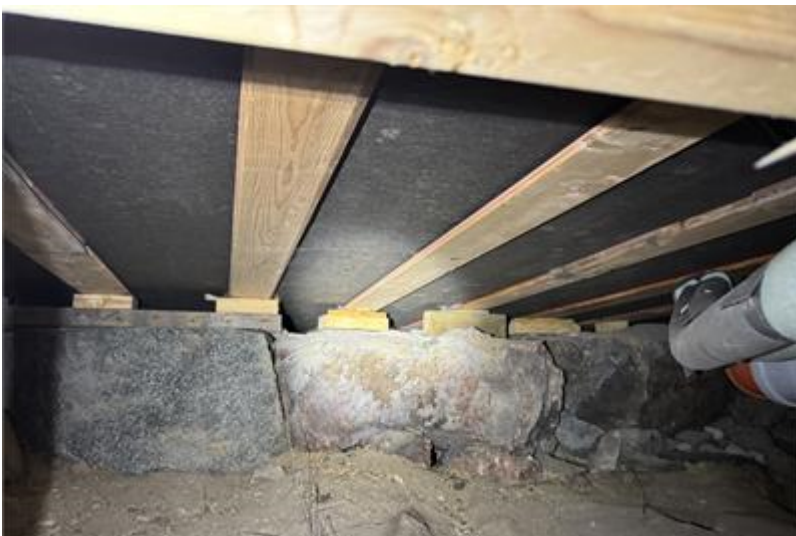
Fuktstatus togs mot trädetaljer i grunden och följande fuktvärden uppmättes. Fuktkvoten uppmättes till ca 17%. Lokalt finns skador efter träskadeinsekter i bjälklag. Markytan är delvist fuktig. Bild visar del av grunden. Hela utrymmet är inte fullt synligt pga låg höjd.

Det kritiska gränsvärdet för mikrobiell tillväxt brukar anges till ca 15-17% fuktkvot (FK).

Notera att stickprovsmässig undersökning är utförd samt att mätvärden normalt sett kan variera över årstiderna. För att säkert fastställa konstruktionens kondition och fuktstatus måste en mer omfattande undersökning utföras.

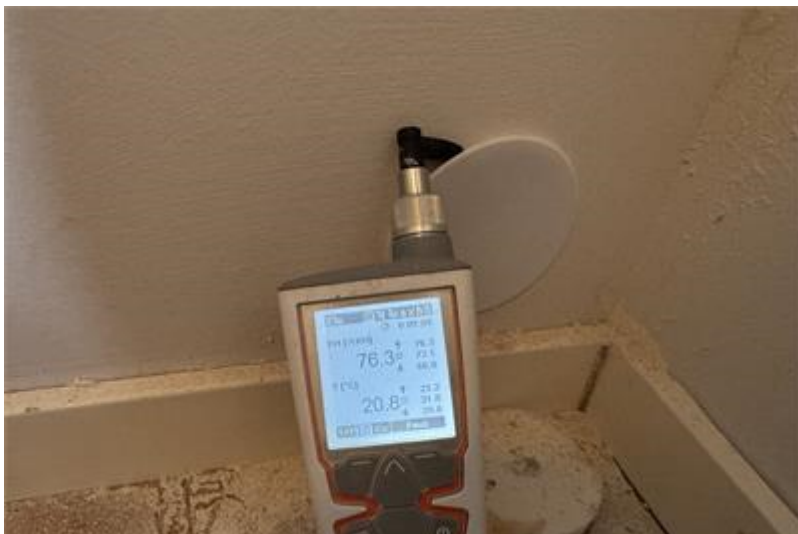
Fuktstatus togs av de utreglade väggarna via provhål och följande fuktvärden uppmättes.  
RF i isolering uppmättes till ca 76%.  
Ingen avvikande lukt upplevdes via borrhål.

Det kritiska gränsvärdet för mikrobiell tillväxt brukar anges till ca 70-75% relativ fuktighet (RF).

Notera att stickprovsmässig undersökning är utförd samt att mätvärden normalt sett kan variera över årstiderna. För att säkert fastställa konstruktionens kondition och fuktstatus måste en mer omfattande undersökning utföras.
