**Fastighetsuppgifter**

Linghed 153:1

Genvägen 4

| Besiktningsföretag | OBM Besiktning i Dalarna AB |

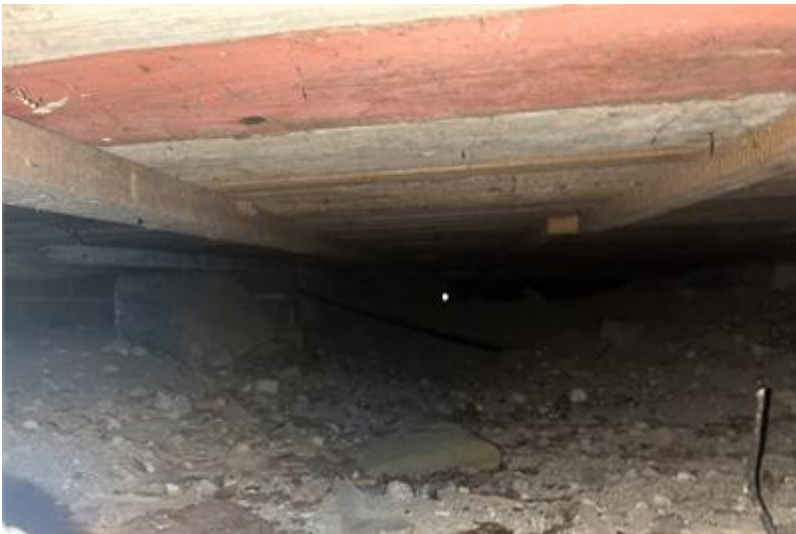
Konstruktionskontrollen utfördes via sockelventiler upp i trossbotten. De uppmätta fuktvärdena var mellan 15-16% FK. Det kritiska gränsvärdet för mikrobiell tillväxt brukar anges till 17% fuktkvot (FK). Mindre mängd organiskt material noterades på markytan.

Notera att stickprovsmässig undersökning är utförd samt att mätvärden normalt sett kan variera över årstiderna. För att säkert fastställa konstruktionens kondition och fuktstatus måste en mer omfattande undersökning utföras. Lucka till grunden saknas vilket rekommenderas för att lättare kunna inspektera utrymmet.
