# Besiktningsprotokoll

Anticimex Försäkringsbesiktning i samarbete med Fastighetsbyrån

| Fastighetsadress:<br>Verkstadvägen 22 | |

| Besiktningsdatum:<br>2025-08-04 | Protokollnummer:<br>69160430 |

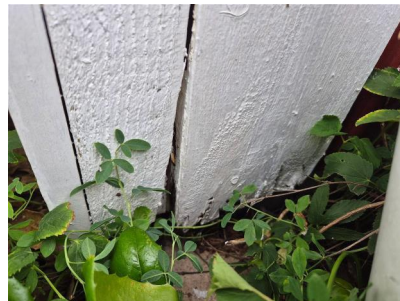
Fasadbeklädnaden har mindre rötskador.

Mindre rötskador finns i fasadpanelen. Dessa bedöms dock inte ha lett till bakomliggande skador.

För att undvika följdskador kan rötskadad träpanel bytas ut.

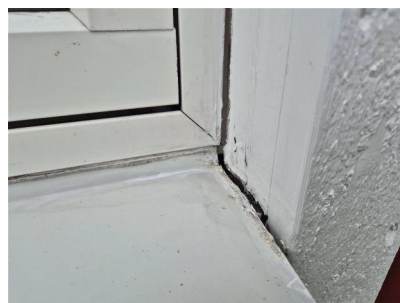
Fönsterbleck är otäta vid infästningar. Rötskada noterades på foder.

Eftersom fönsterblecken är otäta finns risk att vatten rinner in i väggen vilket i sin tur kan leda till fuktskador i väggkonstruktionen.

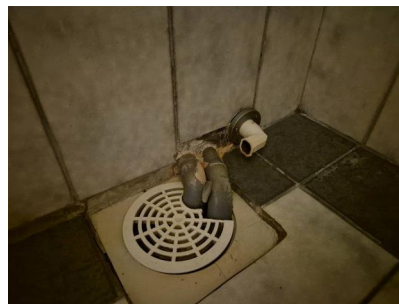
Utrymmet är i behov av renovering.  
Förhöjda fuktindikationer noterades vid genomföringar i duschzonen

Utrymmet är äldre och har passerat tiden för sin tekniska livslängd.

Äldre gjutjärnsbrunn med anslutet tätskikt.  
Golvbrunnen är även placerad för nära väggen enligt dagens branschregler.

Gjutjärnets grova struktur gör det svårt att ansluta tätskiktet på ett bra sätt. Detta innebär risk för läckage i anslutningen vilket i sin tur kan orsaka fuktskador i omkringliggande konstruktioner.

Rör genomföring finns i vägg.

Vid plats för bad eller dusch får inga rör genomföringar finnas i vägg förutom till dusch- och badkarsblandare om det ska vara fackmässigt utfört. Rör genomföringar i väggen medför en ökad risk för att vatten tränger in i omkringliggande konstruktioner och orsakar fuktskador.

Renovering av utrymmet rekommenderas. Kontakta en behörig våtrumsentreprenör för en renovering. I samband med renoveringen bör omkringliggande konstruktioner kontrolleras för att upptäcka eventuella följdskador.

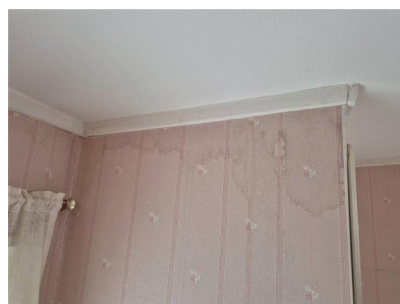
Väggen har fuktfläckar.

Enligt husägare är detta från ett äldre läckage. Takpapp är utbytt sedan dess.

Vid fuktindikering noterades inga förhöjda fuktvärden.
