# Besiktningsprotokoll

Anticimex Försäkringsbesiktning i samarbete med Fastighetsbyrån

| Fastighetsadress:<br>Åmålsvägen 50 | |

| Besiktningsdatum:<br>2025-08-04 | Protokollnummer:<br>69146796 |

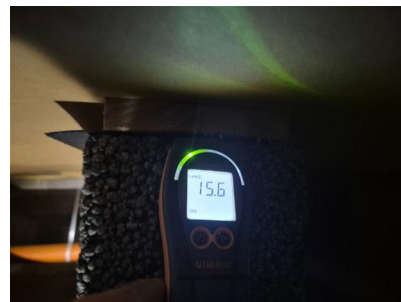
- Vid kontroll av konstruktionen i krypgrund uppmättes fuktvärden under kritisk fuktnivå för mikrobiell tillväxt och normal lukt upplevdes.
- Det noteras lite mikrobiell påväxt på blindbotten.

Fuktkvoten uppmättes till 16 %

Risk för mikrobiell tillväxt föreligger om fuktkvoten (FK) överstiger 17 %.

Golvbjälklaget ovan den uteluftsventilerade krypgrunden riskerar att drabbas av fuktskador på grund av naturlig fuktpåverkan. Detta kan i sin tur leda till mikrobiella skador (angrepp av mikroorganismer) som kan leda till att mikrobiell lukt sprids till boendemiljön.

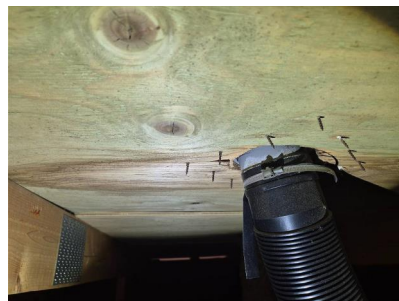
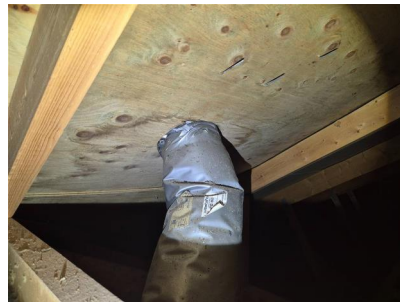
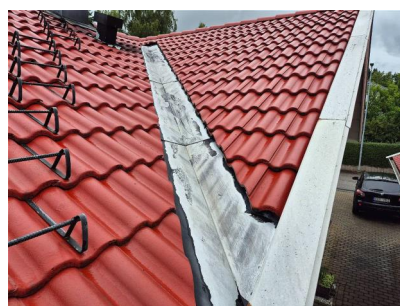
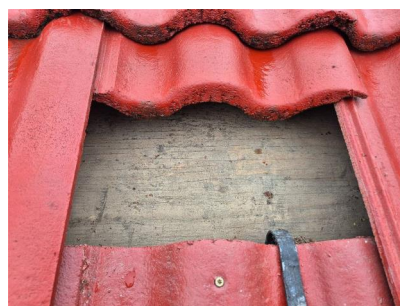
- Missfärgningar/fuktfläckar finns i underlagstaket vid genomföringar.
- Underlagstaket består av träskivor utan yttre täckning av papp/takduk.
- Plåtdetaljer är inte utbytta i samband med byte av takpannor.

För att bedöma orsak och omfattning av detta rekommenderas att en fördjupad undersökning utförs.

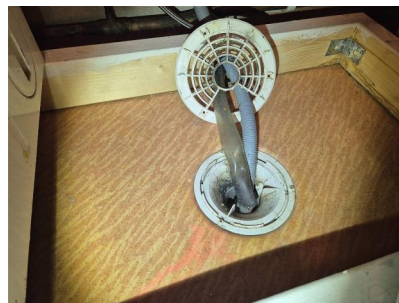
- Våtrummet är äldre.

Eftersom funktionen, som innebär att ytskiktet/tätskiktet ska vara vattentätt, kan vara nedsatt finns en ökad risk att vatten tränger igenom ytskiktet/tätskiktet med vattenskador i omkringliggande konstruktioner som följd.

Fuktindikering i utrymmet gav inga förhöjda fuktindikationer.

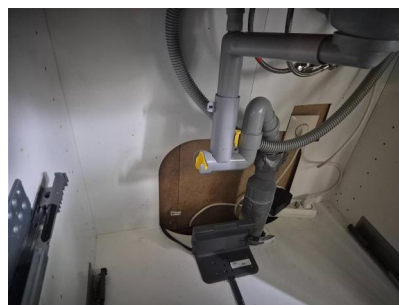
- Fuktskydd saknas i diskbänksskåp.

Utan fuktskydd är det svårt att upptäcka läckage från rörledningar. Vatten kan då tränga in i omkringliggande konstruktioner och orsaka fuktskador.

Fuktindikering i utrymmet gav inga förhöjda fuktindikationer.

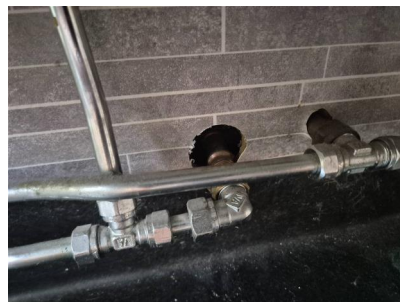
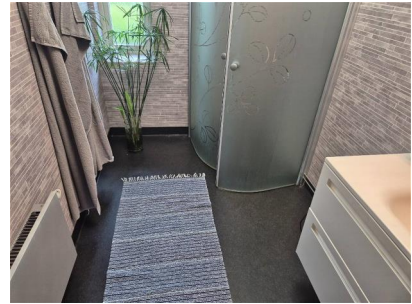
- Väggbeklädnaden är otät vid rörgenomföringar bakom handfat.
- Golvet har mindre bakfall strax utanför duschzon.

De otäta rörgenomföringarna i väggbeklädnaden medför att vatten kan tränga ner i bakomliggande konstruktioner med fuktskador som följd. Detta kan i sin tur leda till mikrobiella skador (angrepp av mikroorganismer).

Fuktindikering i utrymmet gav inga förhöjda fuktindikationer.

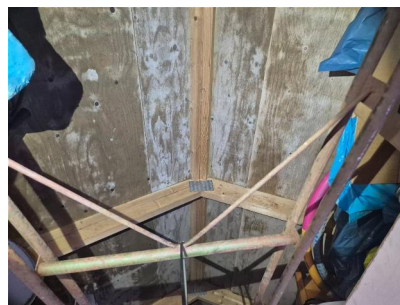
- Missfärgningar/fuktfläckar finns i underlagstaket i uppvärmt garage.
- Underlagstaket består av träskivor utan yttre täckning av papp/takduk.

För att bedöma orsak och omfattning av detta rekommenderas att en fördjupad undersökning utförs.
