# Besiktningsprotokoll

Anticimex Försäkringsbesiktning i samarbete med Fastighetsbyrån

| Fastighetsadress:<br>Gaddesanna 467 | |

| Besiktningsdatum:<br>2025-08-05 | Protokollnummer:<br>69162447 |

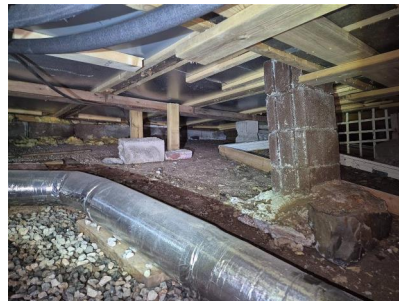
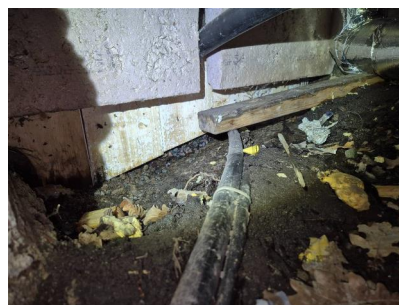
#### Utvändigt / Plintgrund/Krypgrund

Vid kontroll av plintgrunden/krypgrund uppmättes fuktkvoten till 17-18%. Risk för mikrobiell tillväxt föreligger vid 17%.

Vatten tränger in i grunden via berget och panelbrädorna som ligger nära mark är fuktpåverkade i nederkant.

Organiskt material förvaras på markytan. Rekommenderas att dessa material tas bort.

Plintgrund/krypgrund är en riskkonstruktion vilket kan medföra att det är ett för fuktigt klimat i grunden under delar av året på grund av missgynnsam temperaturskillnad, vilket kan medföra att fuktrelaterade skador och lukt uppkommer.

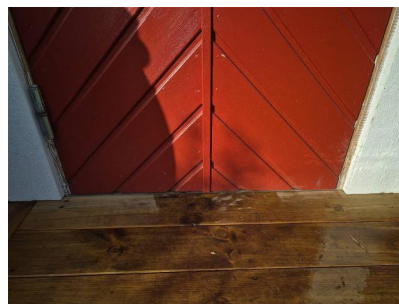
### Utvändigt / Dörrar

Tröskelbleck saknas under dörr till förråd/dusch.

Avsaknad av tröskelbleck medför att det finns risk för att vatten kan rinna in och orsaka fuktskador på tröskel och/eller i kringliggande vägg och bjälklag.

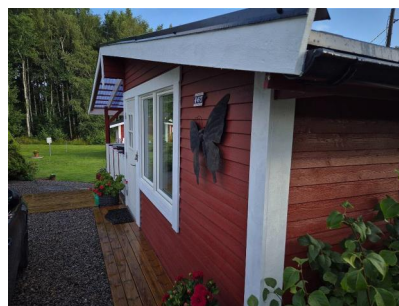
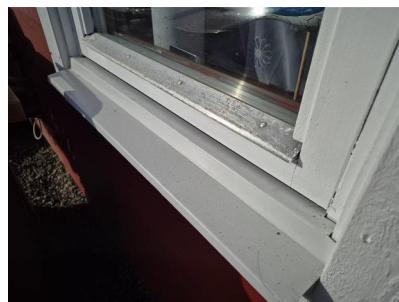
### Utvändigt / Fönster

Fönsterbleck saknas på vissa fönster.  
Ett fönsterbleck behöver skruvas fast och tätas.

Avsaknad av fönsterbleck medför en ökad risk för att vatten kan rinna in och orsaka fuktrelaterade skador i omkringliggande konstruktioner.

Ett äldre isolerglas förekommer. Isolerglas kan med tiden bli otäta mellan glasen vilket medför att de blir missfärgade.

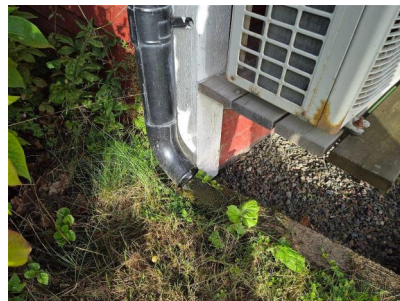
### Utvändigt / Hängrännor / Stuprör

Stuprör avslutas nära husliv. Rekommenderas att vattnet leds bort från husgrunden.

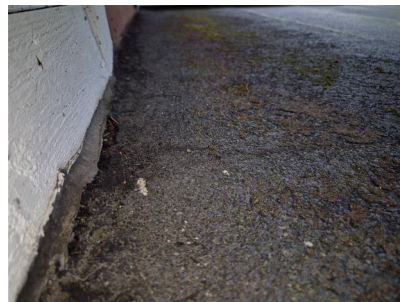
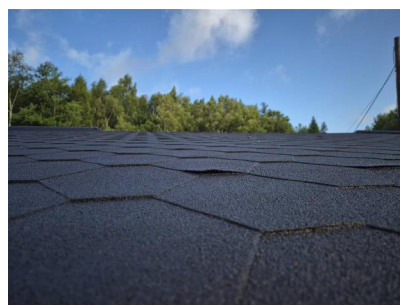
### Utvändigt / Tak

På baksidan (förråd/dusch) ser pappen ut att vara äldre och sprickor/blåsor förekommer. I övrigt har pappen släppt lokalt.

Ovannämnda brister medför risk för fuktskador i omkringliggande konstruktioner.

Taket har kontrollerats från markytan och via fönster.

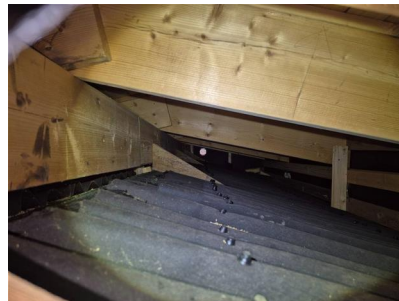
### Utvändigt / Vind

Vinden har endast kontrollerats via en ventil på gavel. Utrymmet är lågt och ej krypbart.

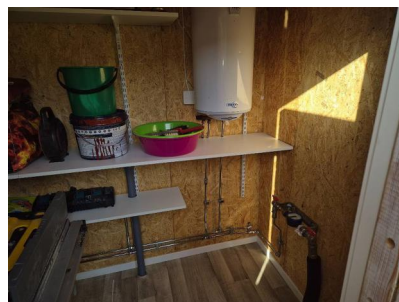
### Utvändigt / Förråd

Inkommande vatten/varmvattenberedaren är placerad i icke tätskitat utrymme.

Risk att eventuella läckage från rörledningar orsakar vattenskador.

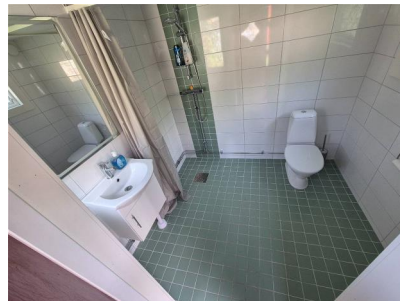
### Utvändigt / Dusch/Toalett

Frånluftsventilation saknas i utrymmet.

Frånluftsventilationens uppgift är att transportera bort bland annat emissioner, fukt, lukt och föroreningar från huset.

Vi rekommenderar att du kontaktar en ventilationsentreprenör för undersöka och säkerställa ventilationssystemets funktion.

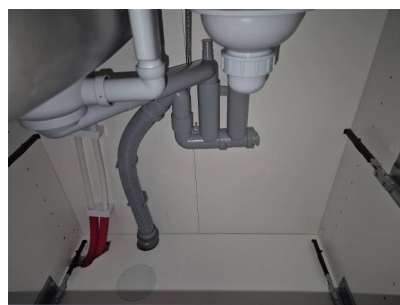
### Entréplan / Kök

Fuktskydd finns inte i diskbänkskåp.

Fuktindikering utan anmärkning.

Fuktskydd rekommenderas enligt ovan för att lättare kunna upptäcka eventuella läckage och undvika fuktskador.
