**Fastighetsuppgifter**

Östad 1:3

Sjöviksvägen 60

| Besiktningsdatum | 2025-08-04 |

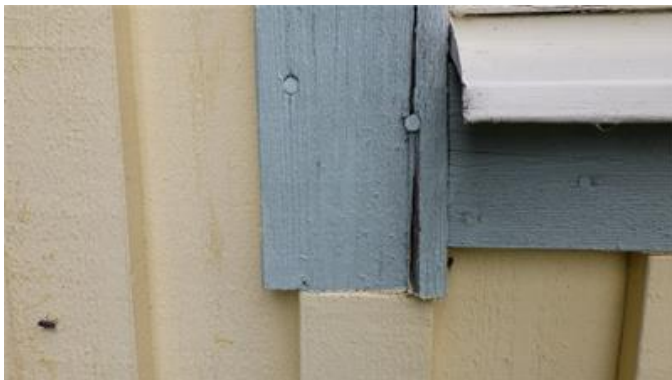
| Besiktningsresultat | | | | | |
|---|---|---|---|---|---|
| Fasad | | X | | | Det noterades torrsprickor i fasadpanelen, se kommentar/riskanalys. |

**Fasad:** När det finns torrsprickor i fasadpanelen finns det en risk att vatten kan tränga in och orsaka skador som kan påverka byggnaden och inomhusmiljön negativt.

Torrsprickor i fasadpanelen

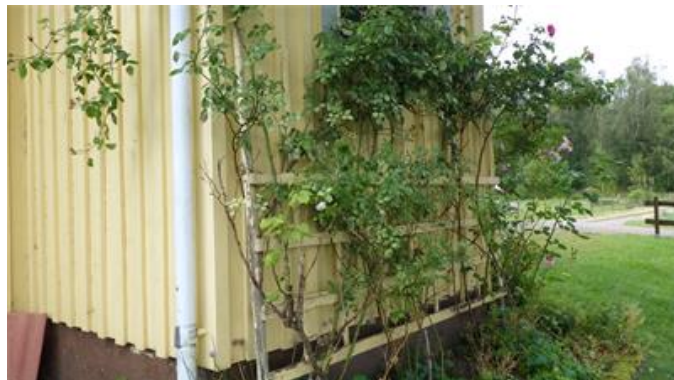
| Besiktningsresultat | | | | | |
|---|---|---|---|---|---|
| Mark | | X | | | Växter finns utmed huslivet, se kommentar/riskanalys. |

**Mark:** Av erfarenhet vet vi att det kan uppstå problem med dagvattenledningar samt dräneringssystemet när det förekommer växter intill byggnaden. Man kan även få en hög fuktstatus i fasadens konstruktion då växter hindrar solen från att värma fasaden så att en uttorkning kan ske, detta kan i en förlängning ge upphov till skador som påverkar byggnaden och inomhusmiljön negativt.

Växter utmed huslivet

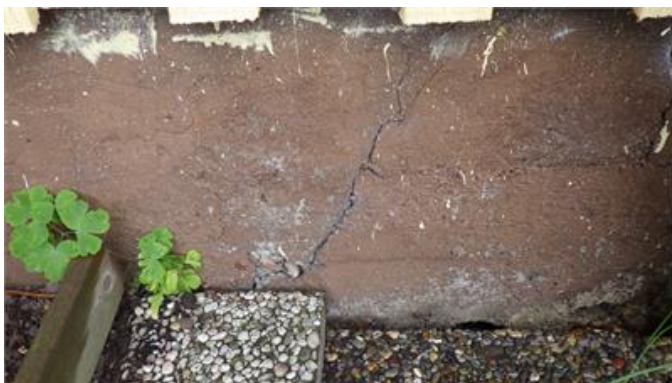
| Besiktningsresultat | | | | | |
|---|---|---|---|---|---|
| Sockel | | X | | | Det noterades sprickor i sockeln, se kommentar/riskanalys. |

**Sockel:** Sprickorna i sockeln medför en ökad risk för sönderfrysning och ökad sprickbildning samt risk för inläckage.

Spricka i sockeln

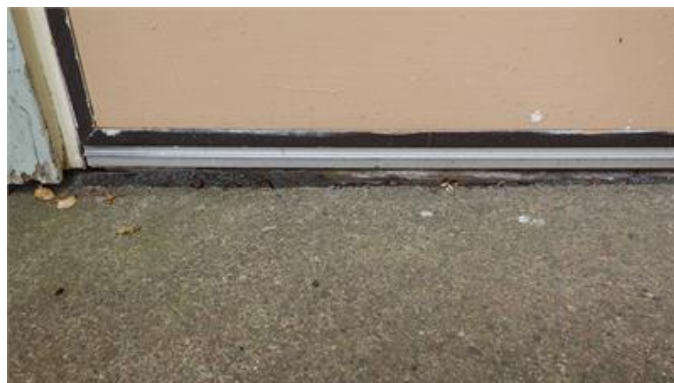
| Besiktningsresultat | | | | | |
|---|---|---|---|---|---|
| Dörrar | | X | | | Det noterades dörr utan tröskelplåt, se kommentar/riskanalys. |

**Dörrar:** Tröskelplåtar skall hindra fukt att tränga in i angränsande konstruktioner. När det inte finns någon tröskelplåt finns det en risk att vatten kan tränga in och orsaka skador som påverkar byggnaden och inomhusmiljön negativt.

Tröskel utan tröskelplåt

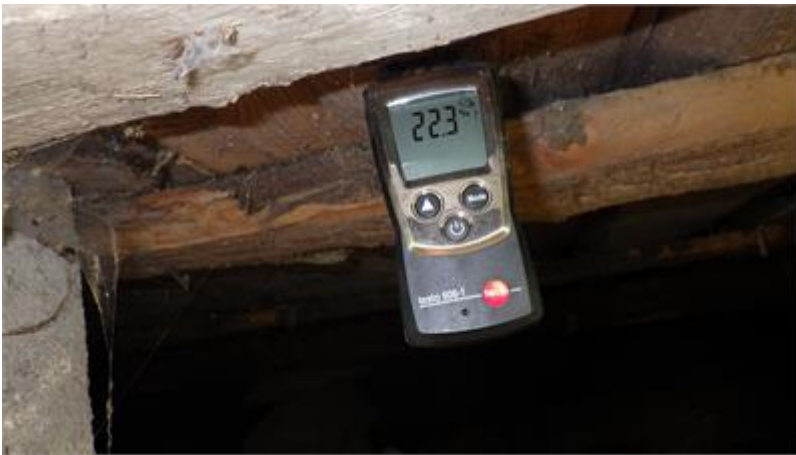
Det kritiska gränsvärdet för mikrobiell tillväxt i trä brukar anges till ca 17 % fuktkvot (FK). Vid stickprovsviss fuktkvotmätning i trossbotten, vid luckan, uppmättes ca 22 %. Grunden är inte besiktigad pga. att det inte gick att komma in i grunden. Luckan är liten och utrymmet är trångt.

Huvudbyggnaden är uppförd över en torpargrund. Utifrån erfarenhet betraktas torpargrunder som riskkonstruktioner. På grund av förhöjd fuktstatus- dels orsakad av fuktvandring från marken och dels orsakad av uteluft som släpps in i grunden främst under den varma tiden av året – kan följdskador med negativ inverkan på såväl byggnaden som inomhusmiljön uppstå i utrymmet och angränsande konstruktioner (t.ex. överliggande bjälklag och uppreglad golvkonstruktion). En fortsatt teknisk undersökning rekommenderas för att utreda orsak och omfattning till det högt uppmätta fuktvärdet samt att besiktiga grunden.
